COMUNE DI PABILLONIS

FEBBRAIO 2020

SCHEDE PER LA CARATTERIZZAZIONE DEGLI ATTRAVERSAMENTI
ESISTENTI - REVISIONE E INTEGRAZIONE

STUDIO TECNICO DOTT. ING ALESSANDRO LAI

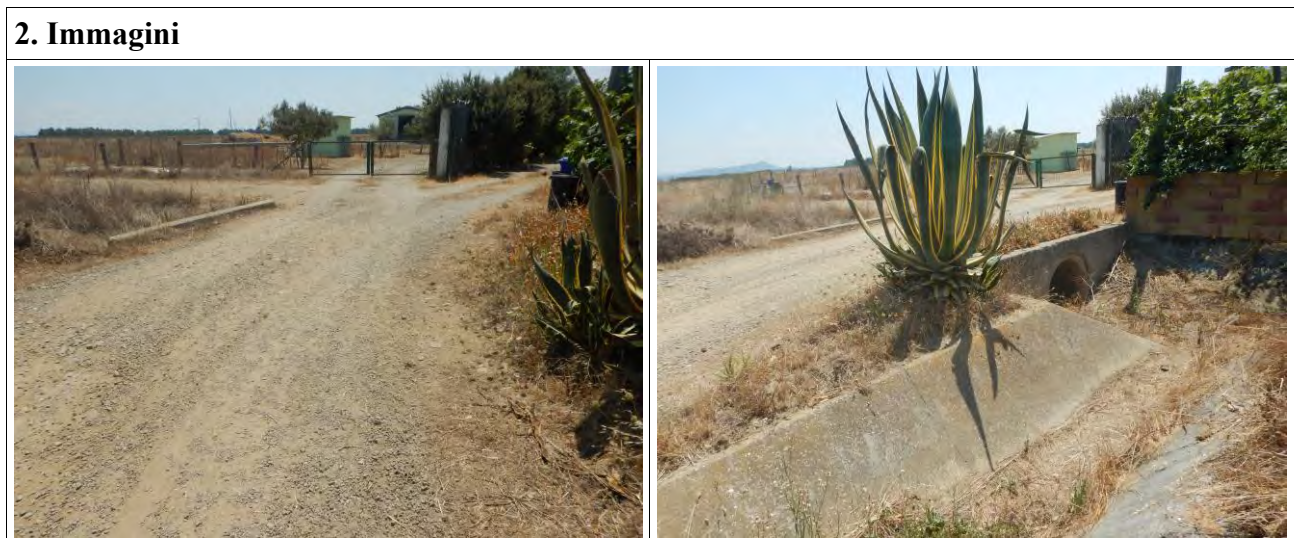
1. Identificazione	
1.1 Corso d'acqua attraversato	Fiume_7665
1.2 Codice del ponte/attraersamento	G207_SC_0047
1.3 Infrastruttura a cui appartiene l'opera	Strada di competenza del Comune di Pabillonis
1.4 Comune in cui ricade l'attraversamento	Pabillonis
1.5 Descrizione	Attraversamento a sezione circolare ϕ 1000 mm in c.a.

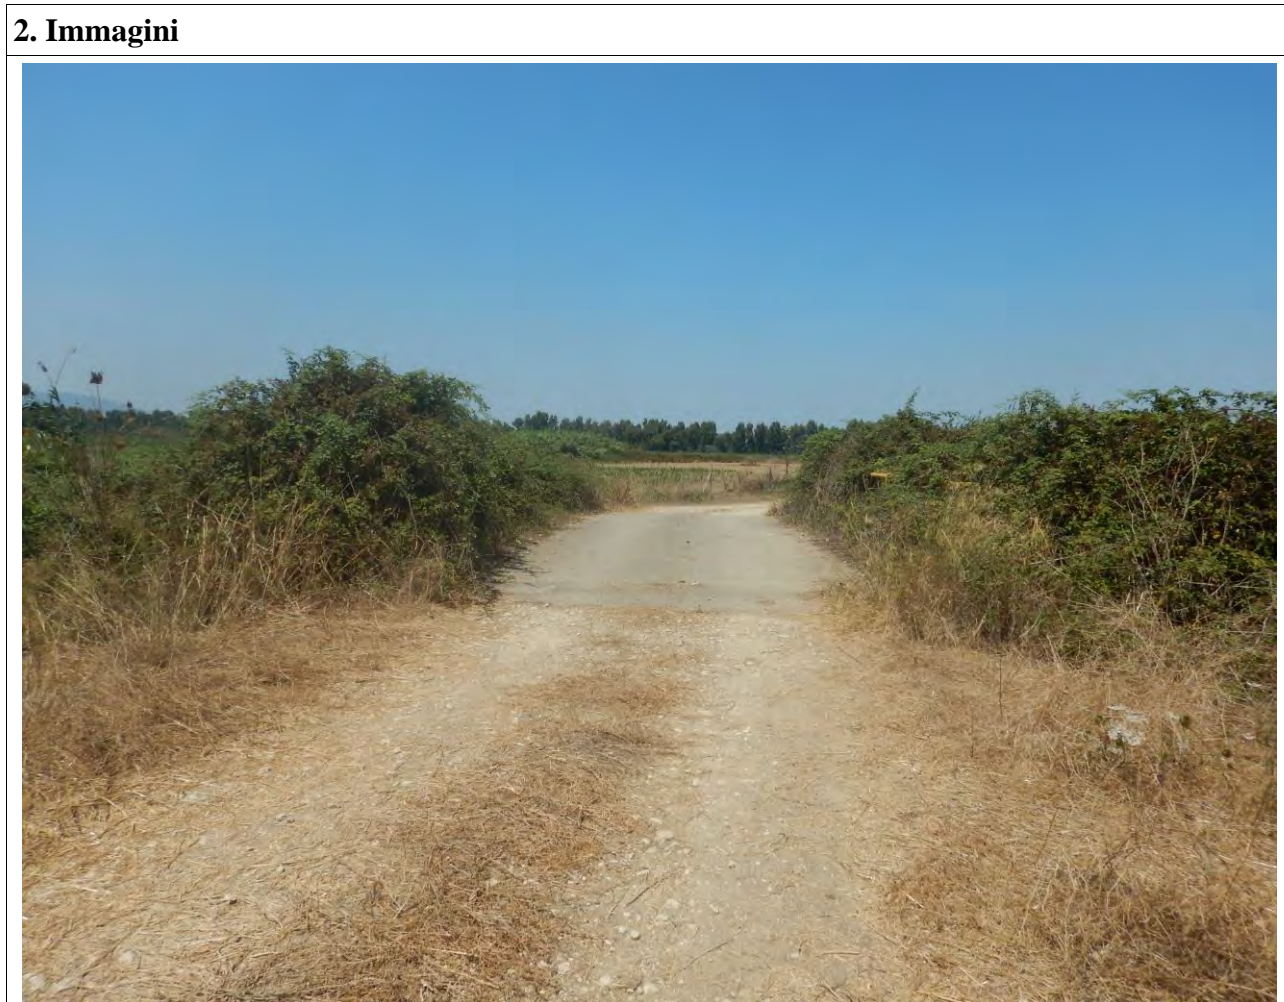
1. Identificazione	
1.1 Corso d'acqua attraversato	Fiume 25059
1.2 Codice del ponte/attraversamento	CDB_04
1.3 Infrastruttura a cui appartiene l'opera	Consorzio di Bonifica Sardegna Meridionale
1.4 Comune in cui ricade l'attraversamento	Pabillonis
1.5 Descrizione	Attraversamento non ispezionabile a causa della vegetazione fitta.
