COMUNE DI PABILLONIS

FEBBRAIO 2020

SCHEDE PER LA CARATTERIZZAZIONE DEGLI ATTRAVERSAMENTI
ESISTENTI - REVISIONE E INTEGRAZIONE

STUDIO TECNICO DOTT. ING ALESSANDRO LAI

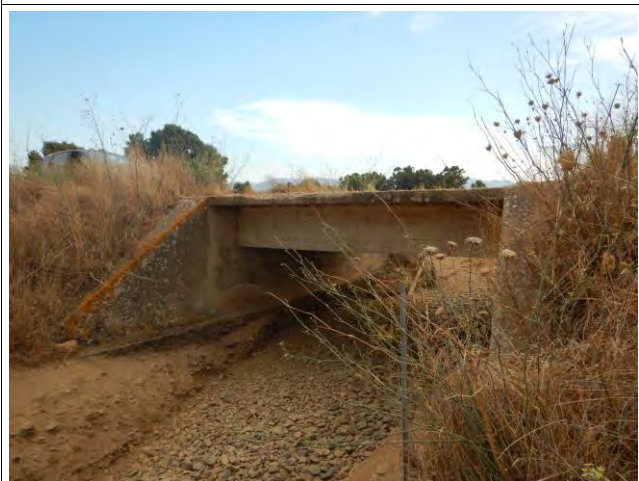
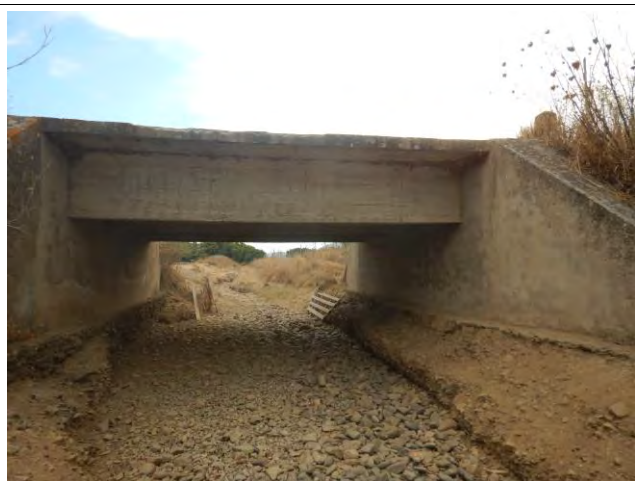
1. Identificazione	
1.1 Corso d'acqua attraversato	Gora Spadula
1.2 Codice del ponte/attraersamento	G207_SC_0001
1.3 Infrastruttura a cui appartiene l'opera	Strada di competenza del Comune di Pabillonis
1.4 Comune in cui ricade l'attraversamento	Pabillonis
1.5 Descrizione	Attraversamento in c.a. a sezione rettangolare con base pari a 5 metri e altezza pari a 2 metri

6.2 Analisi idraulica (da compilare solo per le opere per le quali è prescritta la verifica di sicurezza)	
6.2.1 Portata di progetto	41.77 m ³ /s
6.2.3 Velocità media in alveo	0.05 m/s
6.2.4 Velocità media in golena	0.042 m/s
6.2.5 Effetto di rigurgito dell'attraversamento	-
6.2.6 Livello idrico massimo	3.88 m
6.2.7 Franco idraulico	Franco = -1.88 m; Franco minimo = 1.50 m (Verifica non soddisfatta)
6.2.8 Scalzamento sulle fondazioni (pile, spalle, rilevati di accesso) rilevato a seguito di sopralluogo	Non rilevato
Valori riferiti alle condizioni critiche	
6.2.9 Portata critica (m ³ /s)	7.59
6.2.10 Tempo di ritorno critico	5 anni

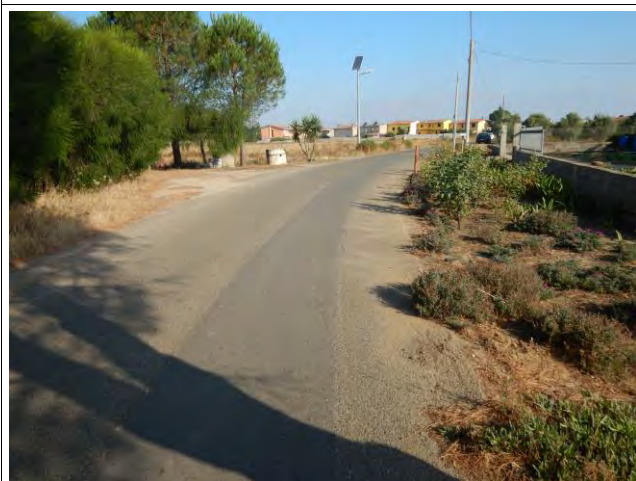
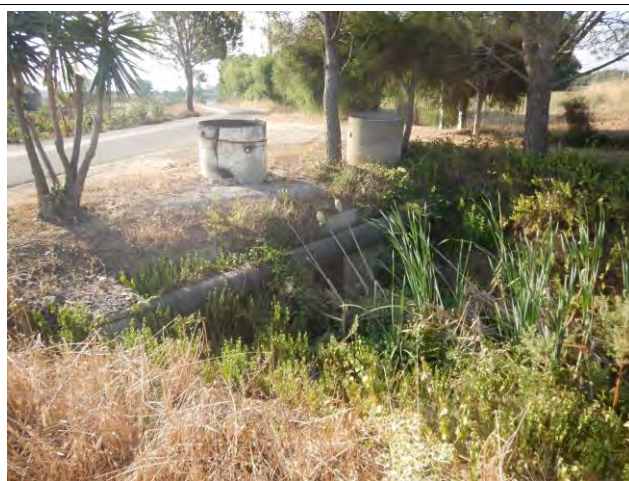
1. Identificazione	
1.1 Corso d'acqua attraversato	Fiume 19375
1.2 Codice del ponte/ataversamento	G207_SC_0002
1.3 Infrastruttura a cui appartiene l'opera	Strada di competenza del Comune di Pabillonis
1.4 Comune in cui ricade l'attraversamento	Pabillonis
1.5 Descrizione	Attraversamento in c.a. a sezione rettangolare di base pari a 1 m e altezza pari a 1.40 m

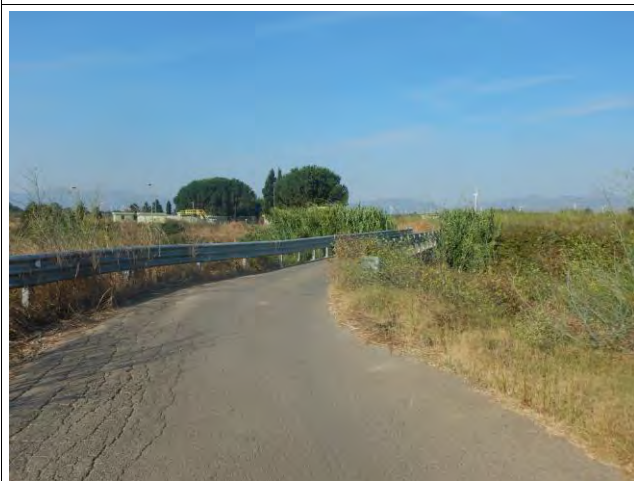
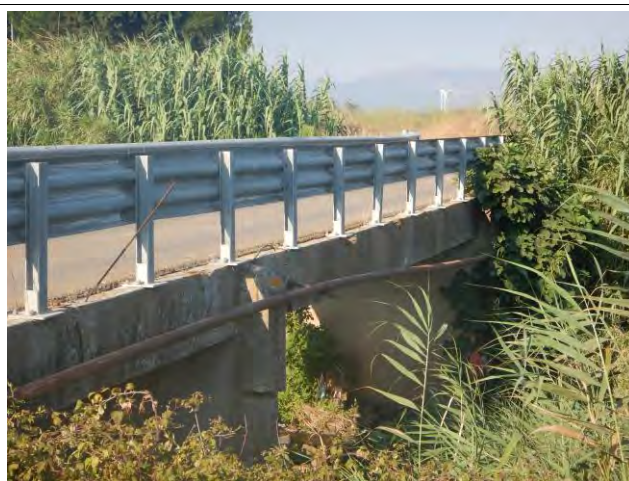
1. Identificazione	
1.1 Corso d'acqua attraversato	Riu Mannu di Pabillonis
1.2 Codice del ponte/attraersamento	G207_SC_0003
1.3 Infrastruttura a cui appartiene l'opera	Strada di competenza del Comune di Pabillonis
1.4 Comune in cui ricade l'attraversamento	Pabillonis
1.5 Descrizione	Ponte a tre campate in c.a. con pile in alveo di altezza pari a 3.40 m, base minore di 10 m e base maggiore di 24 m.

6.2 Analisi idraulica (da compilare solo per le opere per le quali è prescritta la verifica di sicurezza)	
6.2.1 Portata di progetto	697 m ³ /s
6.2.3 Velocità media in alveo	1.23 m/s
6.2.4 Velocità media in golena	0.64 m/s
6.2.5 Effetto di rigurgito dell'attraversamento	-
6.2.6 Livello idrico massimo	3.72 m
6.2.7 Franco idraulico	Franco = -0.32 m; Franco minimo = 1.28 m (Verifica non soddisfatta)
6.2.8 Scalzamento sulle fondazioni (pile, spalle, rilevati di accesso) rilevato a seguito di sopralluogo	Non rilevato
Valori riferiti alle condizioni critiche	
6.2.9 Portata critica (m ³ /s)	72
6.2.10 Tempo di ritorno critico	2 anni

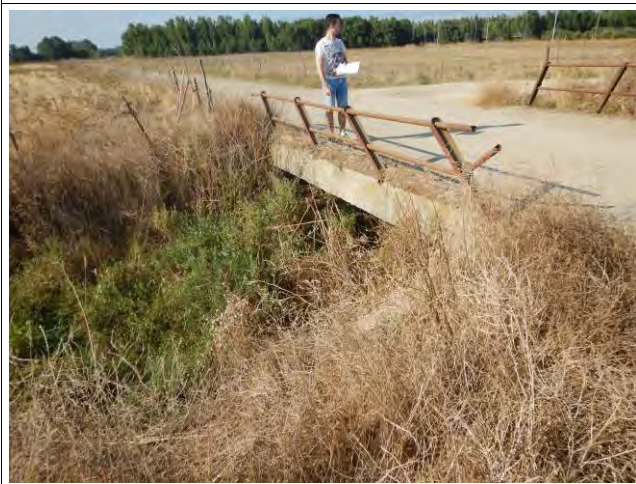
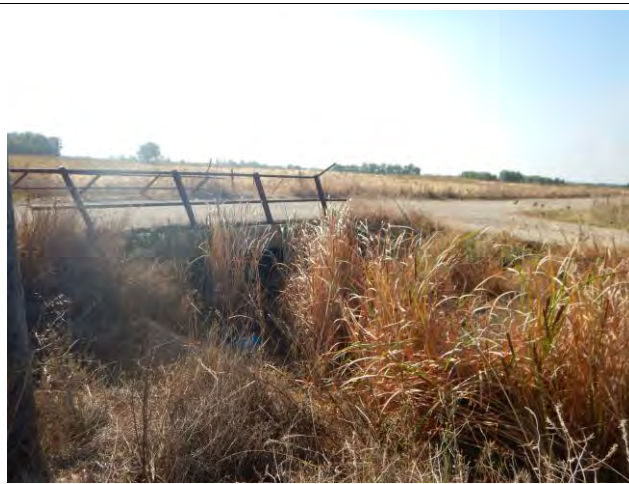
1. Identificazione	
1.1 Corso d'acqua attraversato	Fiume 19375
1.2 Codice del ponte/ataversamento	G207_SC_0004
1.3 Infrastruttura a cui appartiene l'opera	Strada di competenza del Comune di Pabillonis
1.4 Comune in cui ricade l'attraversamento	Pabillonis
1.5 Descrizione	Attraversamento in c.a. a sezione trapezia di altezza pari a 1.10 m, base minore pari a 1 m e base maggiore pari a 4.60 m

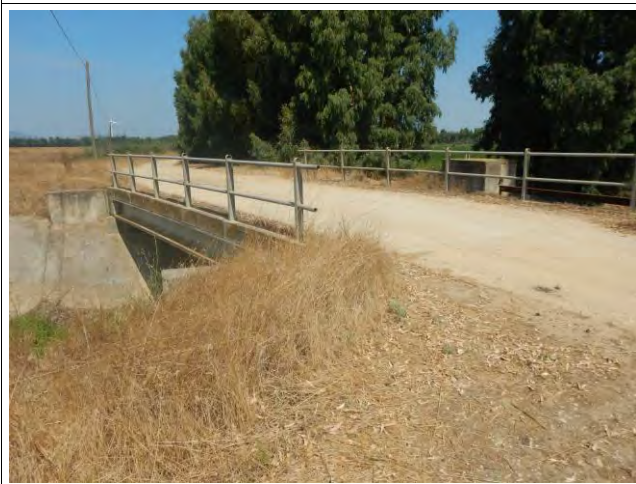
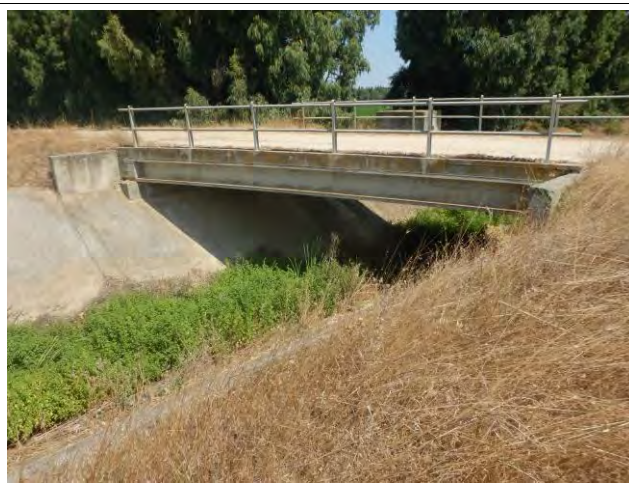
1. Identificazione	
1.1 Corso d'acqua attraversato	Fiume 1293
1.2 Codice del ponte/attraersamento	G207_SC_0005
1.3 Infrastruttura a cui appartiene l'opera	Strada di competenza del Comune di Pabillonis
1.4 Comune in cui ricade l'attraversamento	Pabillonis
1.5 Descrizione	Attraversamento in c.a. a sezione trapezia, di altezza pari a 2.45 m, base minore pari a 3 m e base maggiore pari a 10 m.

6.2 Analisi idraulica (da compilare solo per le opere per le quali è prescritta la verifica di sicurezza)	
6.2.1 Portata di progetto	8.00 m ³ /s
6.2.3 Velocità media in alveo	1.5 m/s
6.2.4 Velocità media in golena	-
6.2.5 Effetto di rigurgito dell'attraversamento	0.11 m
6.2.6 Livello idrico massimo	0.87 m
6.2.7 Franco idraulico	Franco = 1.58 m; Franco minimo = 1 m (Verifica soddisfatta)
6.2.8 Scalzamento sulle fondazioni (pile, spalle, rilevati di accesso) rilevato a seguito di sopralluogo	Non rilevato
Valori riferiti alle condizioni critiche	
6.2.9 Portata critica (m ³ /s)	-
6.2.10 Tempo di ritorno critico	-

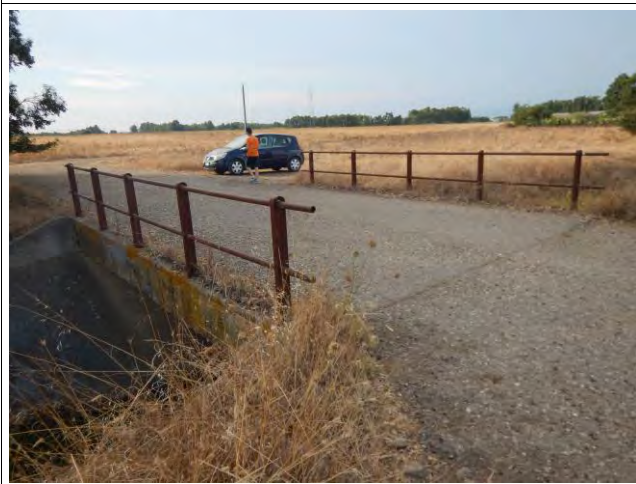
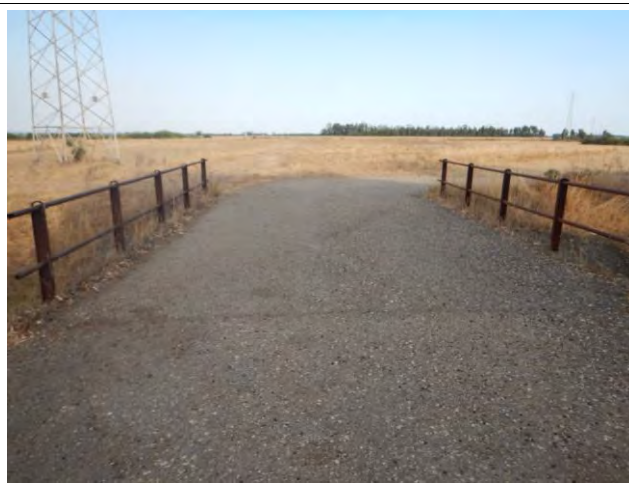
1. Identificazione	
1.1 Corso d'acqua attraversato	Gora is Arrieddus
1.2 Codice del ponte/attraersamento	G207_SC_0006
1.3 Infrastruttura a cui appartiene l'opera	Strada di competenza del Comune di Pabillonis
1.4 Comune in cui ricade l'attraversamento	Pabillonis
1.5 Descrizione	Attraversamento in c.a. a sezione trapezia con altezza pari a 2.10 m, base minore pari a 1 m e base maggiore pari a 7 m.

6.2 Analisi idraulica (da compilare solo per le opere per le quali è prescritta la verifica di sicurezza)	
6.2.1 Portata di progetto	15.03 m ³ /s
6.2.3 Velocità media in alveo	1.5 m/s
6.2.4 Velocità media in golena	-
6.2.5 Effetto di rigurgito dell'attraversamento	0.06 m
6.2.6 Livello idrico massimo	2.19 m
6.2.7 Franco idraulico	Franco = -0,09 m; Franco minimo = 1 m (Verifica non soddisfatta)
6.2.8 Scalzamento sulle fondazioni (pile, spalle, rilevati di accesso) rilevato a seguito di sopralluogo	Non rilevato
Valori riferiti alle condizioni critiche	
6.2.9 Portata critica (m ³ /s)	6.55
6.2.10 Tempo di ritorno critico	20 anni

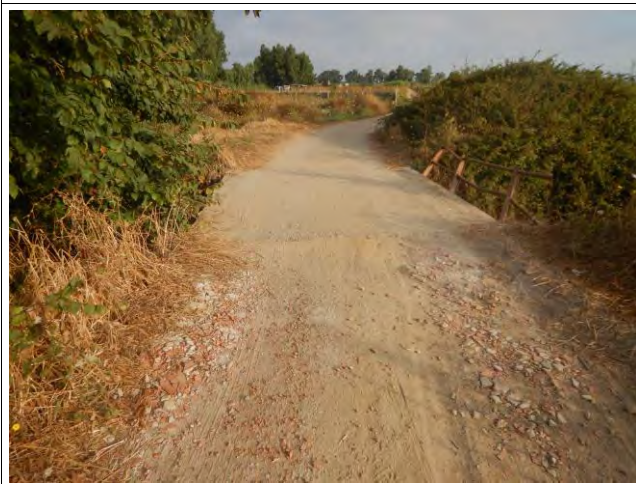
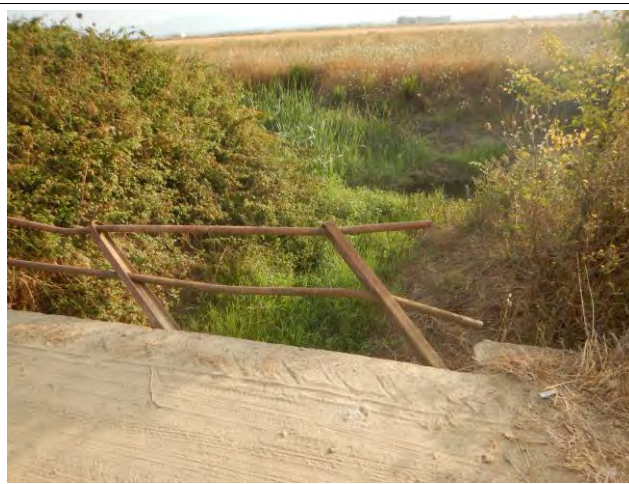
1. Identificazione	
1.1 Corso d'acqua attraversato	Fiume_2079
1.2 Codice del ponte/attraersamento	G207_SC_0007
1.3 Infrastruttura a cui appartiene l'opera	Strada di competenza del Comune di Pabillonis
1.4 Comune in cui ricade l'attraversamento	Pabillonis
1.5 Descrizione	Attraversamento in c.a. a sezione trapezia con altezza pari a 1.55 m, base minore pari a 1 m e base maggiore pari a 3.65 m.

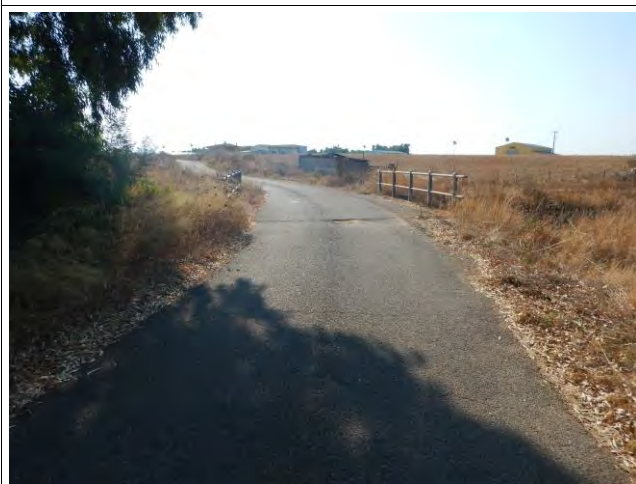
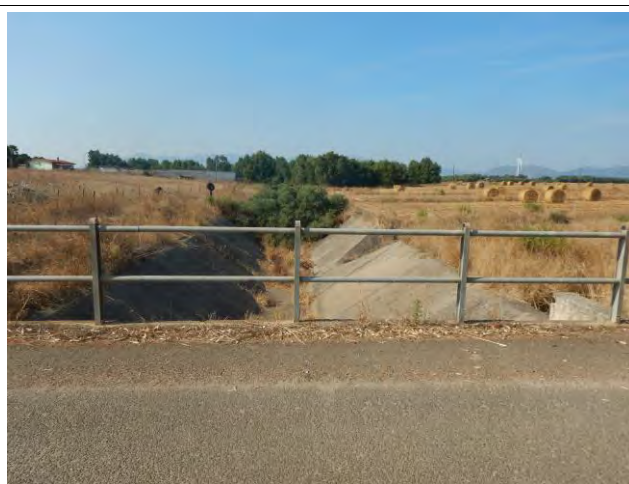
1. Identificazione	
1.1 Corso d'acqua attraversato	Roia Merdecani
1.2 Codice del ponte/attraversamento	G207_SC_0008
1.3 Infrastruttura a cui appartiene l'opera	Strada di competenza del Comune di Pabillonis
1.4 Comune in cui ricade l'attraversamento	Pabillonis
1.5 Descrizione	Attraversamento in c.a. a sezione trapezia con altezza pari a 1.80 m, base minore pari a 2 m e base maggiore pari a 6.50 m.

6.2 Analisi idraulica (da compilare solo per le opere per le quali è prescritta la verifica di sicurezza)	
6.2.1 Portata di progetto	10.06 m ³ /s
6.2.3 Velocità media in alveo	2.7 m/s
6.2.4 Velocità media in golena	-
6.2.5 Effetto di rigurgito dell'attraversamento	0.11 m
6.2.6 Livello idrico massimo	1.23 m
6.2.7 Franco idraulico	Franco = 0.57 m; Franco minimo = 1 m (Verifica non soddisfatta)
6.2.8 Scalzamento sulle fondazioni (pile, spalle, rilevati di accesso) rilevato a seguito di sopralluogo	Non rilevato
Valori riferiti alle condizioni critiche	
6.2.9 Portata critica (m ³ /s)	10.06
6.2.10 Tempo di ritorno critico	200 anni

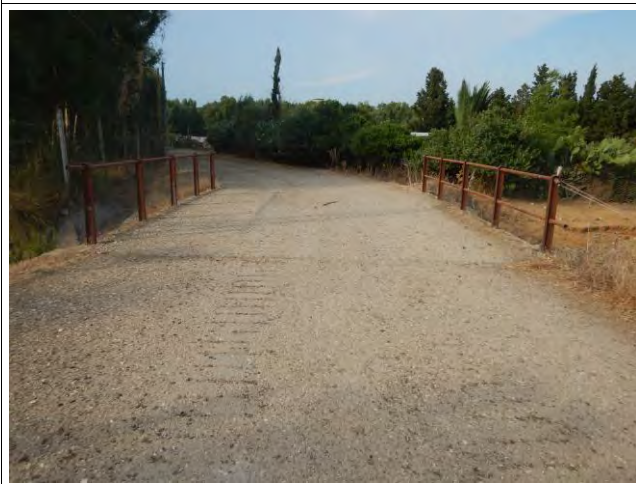
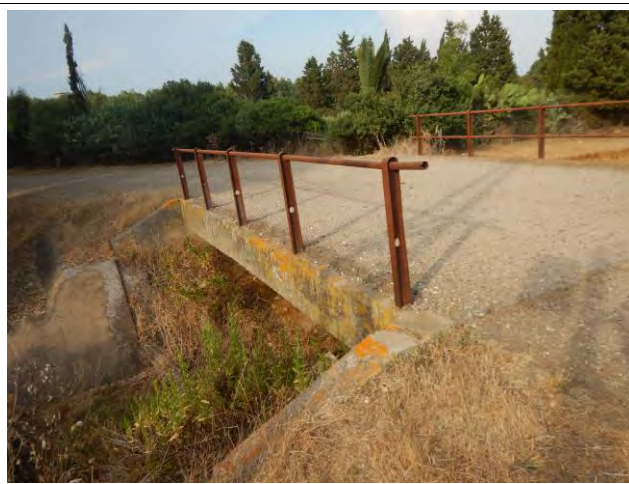
1. Identificazione	
1.1 Corso d'acqua attraversato	Fiume 2853
1.2 Codice del ponte/ataversamento	G207_SC_0009
1.3 Infrastruttura a cui appartiene l'opera	Strada di competenza del Comune di Pabillonis
1.4 Comune in cui ricade l'attraversamento	Pabillonis
1.5 Descrizione	Attraversamento in c.a. a sezione trapezia con altezza pari a 1.85 m, base minore pari a 1 m e base maggiore pari a 7 m.

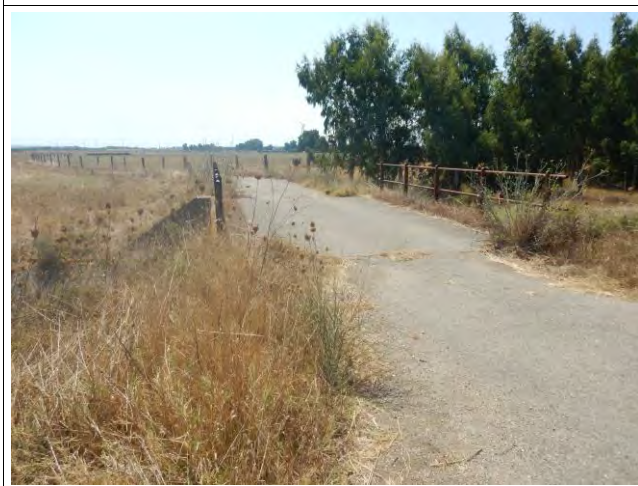
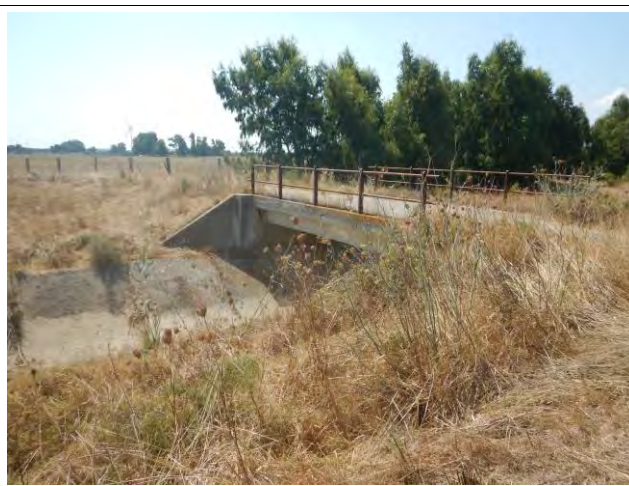
1. Identificazione	
1.1 Corso d'acqua attraversato	Fiume 5404
1.2 Codice del ponte/attraersamento	G207_SC_0010
1.3 Infrastruttura a cui appartiene l'opera	Strada di competenza del Comune di Pabillonis
1.4 Comune in cui ricade l'attraversamento	Pabillonis
1.5 Descrizione	Attraversamento in c.a. a sezione trapezia con altezza pari a 3.40 m, base minore pari a 4.40 m e base maggiore pari a 10 m.

6.2 Analisi idraulica (da compilare solo per le opere per le quali è prescritta la verifica di sicurezza)	
6.2.1 Portata di progetto	20.76 m ³ /s
6.2.3 Velocità media in alveo	0.6 m/s
6.2.4 Velocità media in golena	0.2 m/s
6.2.5 Effetto di rigurgito dell'attraversamento	0.05 m
6.2.6 Livello idrico massimo	1.74 m
6.2.7 Franco idraulico	Franco = 1.66 m; Franco minimo = 1.00 m (Verifica soddisfatta)
6.2.8 Scalzamento sulle fondazioni (pile, spalle, rilevati di accesso) rilevato a seguito di sopralluogo	Non rilevato
Valori riferiti alle condizioni critiche	
6.2.9 Portata critica (m ³ /s)	-
6.2.10 Tempo di ritorno critico	-

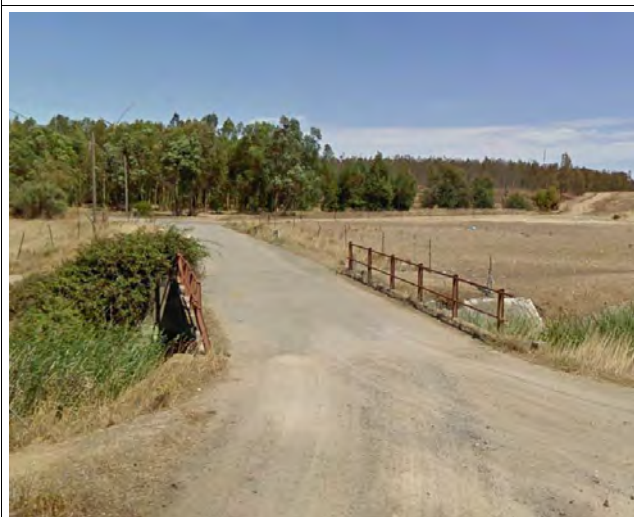
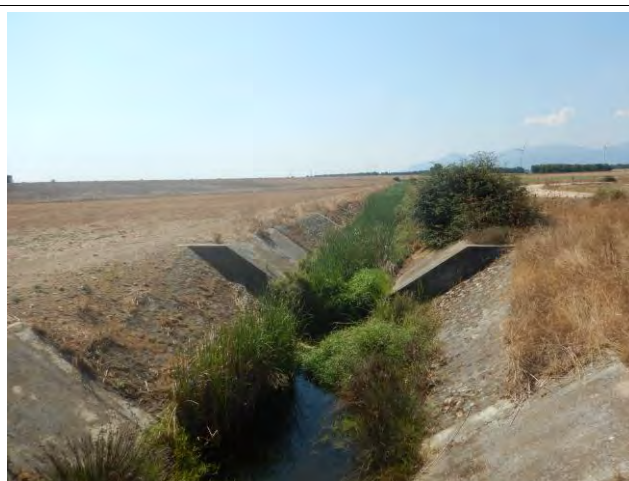
1. Identificazione	
1.1 Corso d'acqua attraversato	Fiume 8747
1.2 Codice del ponte/attraersamento	G207_SC_0011
1.3 Infrastruttura a cui appartiene l'opera	Strada di competenza del Comune di Pabillonis
1.4 Comune in cui ricade l'attraversamento	Pabillonis
1.5 Descrizione	Attraversamento in c.a. a sezione trapezia con altezza pari a 3.15 m, base minore pari a 3.80 m e base maggiore pari a 9 m.

6.2 Analisi idraulica (da compilare solo per le opere per le quali è prescritta la verifica di sicurezza)	
6.2.1 Portata di progetto	13.98 m ³ /s
6.2.3 Velocità media in alveo	2.2 m/s
6.2.4 Velocità media in golena	-
6.2.5 Effetto di rigurgito dell'attraversamento	0.15 m
6.2.6 Livello idrico massimo	1.24 m
6.2.7 Franco idraulico	Franco = 1.91 m; Franco minimo = 1 m (Verifica soddisfatta)
6.2.8 Scalzamento sulle fondazioni (pile, spalle, rilevati di accesso) rilevato a seguito di sopralluogo	Non rilevato
Valori riferiti alle condizioni critiche	
6.2.9 Portata critica (m ³ /s)	-
6.2.10 Tempo di ritorno critico	-

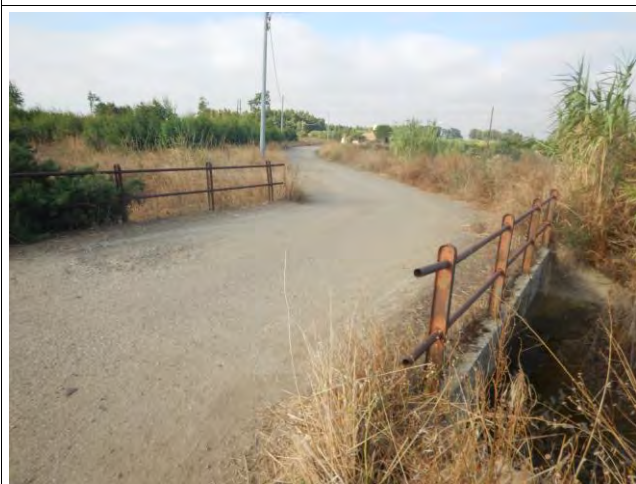
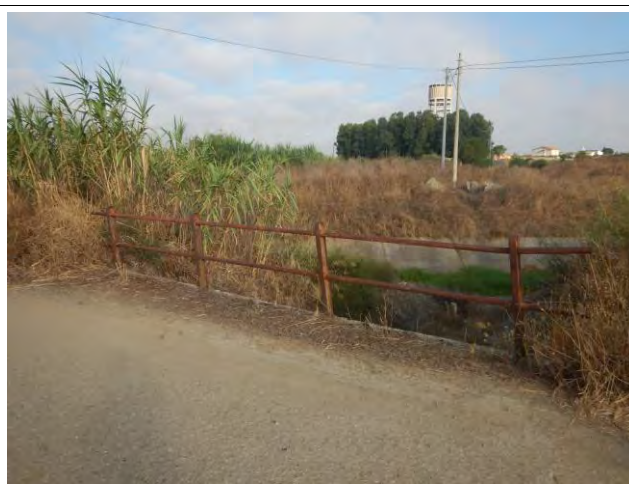
1. Identificazione	
1.1 Corso d'acqua attraversato	Fiume 18150
1.2 Codice del ponte/attraersamento	G207_SC_0012
1.3 Infrastruttura a cui appartiene l'opera	Strada di competenza del Comune di Pabillonis
1.4 Comune in cui ricade l'attraversamento	Pabillonis
1.5 Descrizione	Attraversamento in c.a. a sezione trapezia con altezza pari a 1.90 m, base minore pari a 1 m e base maggiore pari a 5.70 m.

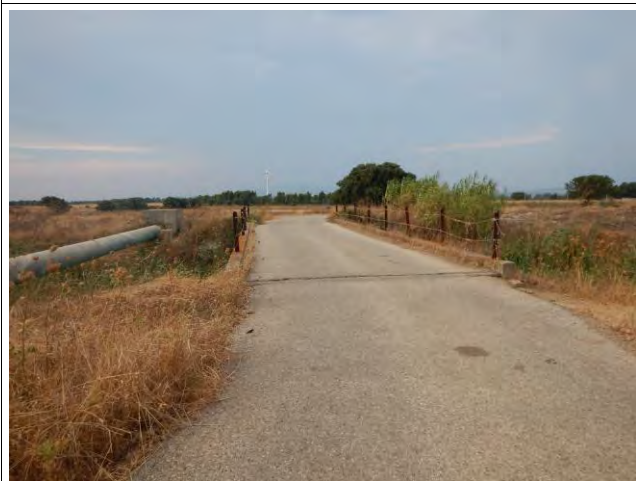
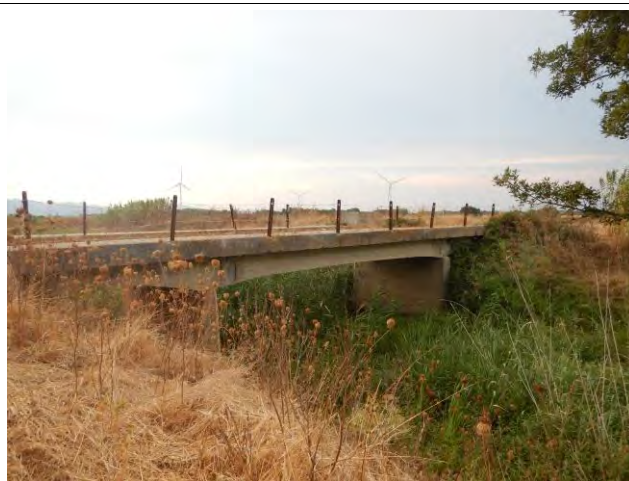
1. Identificazione	
1.1 Corso d'acqua attraversato	Canale Spadula
1.2 Codice del ponte/attraversamento	G207_SC_0013
1.3 Infrastruttura a cui appartiene l'opera	Strada di competenza del Comune di Pabillonis
1.4 Comune in cui ricade l'attraversamento	Pabillonis
1.5 Descrizione	Ponte in c.a. a tre campate con pile in alveo. L'altezza dell'estradosso del ponte rispetto al fondo alveo è pari a 4 m, l'altezza dell'impalcato è pari a 0.90 m, la larghezza della base minore è pari a 9 m e quella della base maggiore è pari a 19 m.

6.2 Analisi idraulica (da compilare solo per le opere per le quali è prescritta la verifica di sicurezza)	
6.2.1 Portata di progetto	114.18 m ³ /s
6.2.3 Velocità media in alveo	0.22 m/s
6.2.4 Velocità media in golena	0.18 m/s
6.2.5 Effetto di rigurgito dell'attraversamento	-
6.2.6 Livello idrico massimo	4.39 m
6.2.7 Franco idraulico	Franco = -0.39 m; Franco minimo = 1.50 m (Verifica non soddisfatta)
6.2.8 Scalzamento sulle fondazioni (pile, spalle, rilevati di accesso) rilevato a seguito di sopralluogo	Non rilevato
Valori riferiti alle condizioni critiche	
6.2.9 Portata critica (m ³ /s)	50.71
6.2.10 Tempo di ritorno critico	20 anni

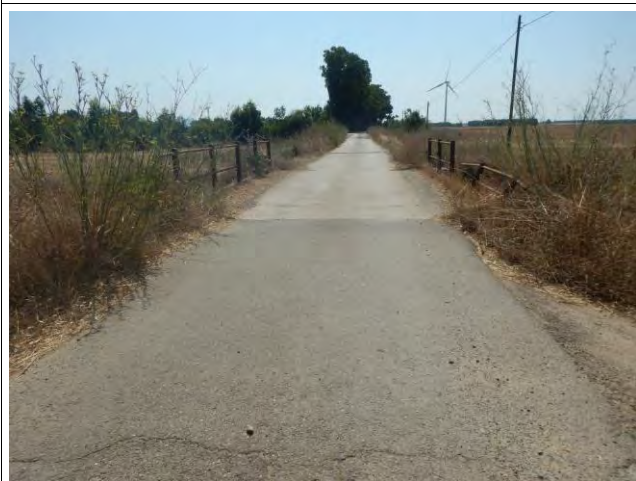
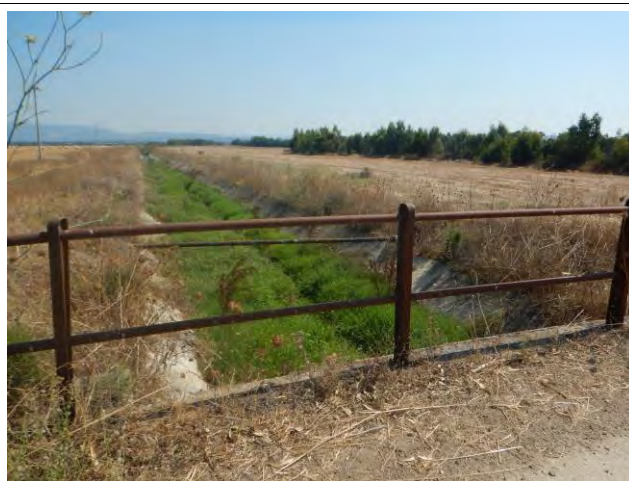
1. Identificazione	
1.1 Corso d'acqua attraversato	Canale Trottu
1.2 Codice del ponte/attraersamento	G207_SC_0014
1.3 Infrastruttura a cui appartiene l'opera	Strada di competenza del Comune di Pabillonis
1.4 Comune in cui ricade l'attraversamento	Pabillonis
1.5 Descrizione	Attraversamento in c.a. a sezione trapezia con altezza all'estradosso rispetto al fondo alveo pari a 3.30 m, altezza all'intradosso pari a 2.50 m, impalcato pari a 0.80 m, larghezza base minore pari a 1 m e base maggiore pari a 7 m.

6.2 Analisi idraulica (da compilare solo per le opere per le quali è prescritta la verifica di sicurezza)	
6.2.1 Portata di progetto	13.95 m ³ /s
6.2.3 Velocità media in alveo	2.5 m/s
6.2.4 Velocità media in golena	0.1 m/s
6.2.5 Effetto di rigurgito dell'attraversamento	1.31 m
6.2.6 Livello idrico massimo	2.12 m
6.2.7 Franco idraulico	Franco = 0.38 m; Franco minimo = 1.04 m (Verifica non soddisfatta)
6.2.8 Scalzamento sulle fondazioni (pile, spalle, rilevati di accesso) rilevato a seguito di sopralluogo	Non rilevato
Valori riferiti alle condizioni critiche	
6.2.9 Portata critica (m ³ /s)	11.36
6.2.10 Tempo di ritorno critico	100 anni

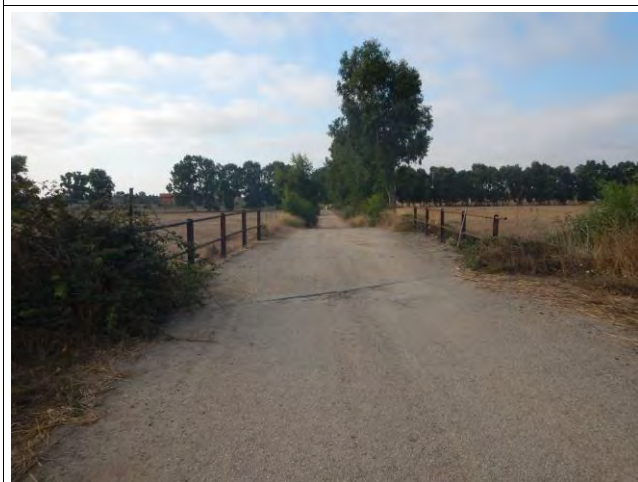
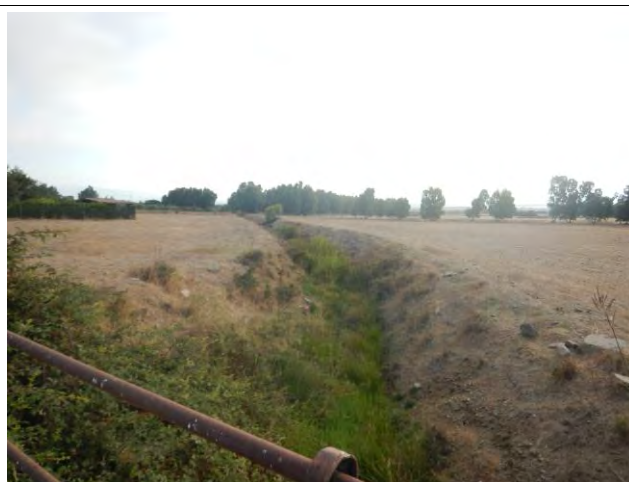
1. Identificazione	
1.1 Corso d'acqua attraversato	Gora is Arrieddus
1.2 Codice del ponte/attraversamento	G207_SC_0015
1.3 Infrastruttura a cui appartiene l'opera	Strada di competenza del Comune di Pabillonis
1.4 Comune in cui ricade l'attraversamento	Pabillonis
1.5 Descrizione	Attraversamento in c.a. a sezione trapezia con altezza all'intradosso rispetto al fondo pari a 2.50 m, altezza impalcato pari a 0.30 m, larghezza base maggiore pari a 3 m e base maggiore pari a 9.50 m.

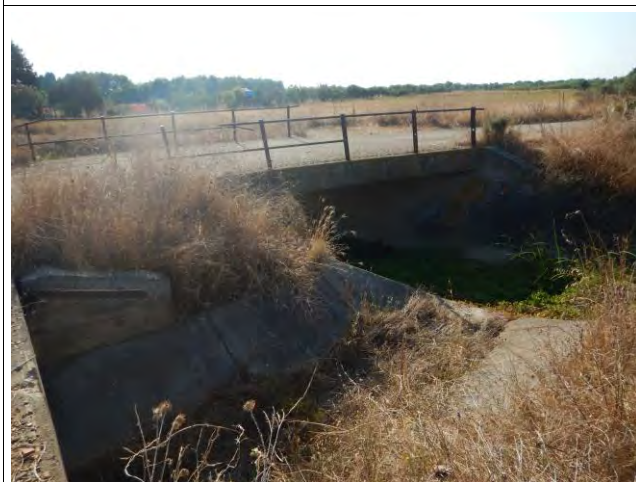
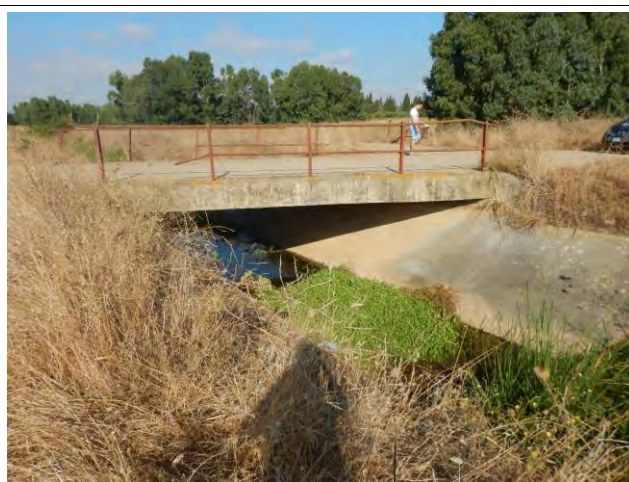
1. Identificazione	
1.1 Corso d'acqua attraversato	Gora is Arrieddus
1.2 Codice del ponte/attraersamento	G207_SC_0016
1.3 Infrastruttura a cui appartiene l'opera	Strada di competenza del Comune di Pabillonis
1.4 Comune in cui ricade l'attraversamento	Pabillonis
1.5 Descrizione	Attraversamento in c.a. a sezione trapezia con altezza dell'intradosso rispetto al fondo pari a 1.70 m, altezza dell'impalcato pari a 0.50 m, larghezza base minore pari a 1.65 m e base maggiore pari a 6.50 m

6.2 Analisi idraulica (da compilare solo per le opere per le quali è prescritta la verifica di sicurezza)	
6.2.1 Portata di progetto	15.03 m ³ /s
6.2.3 Velocità media in alveo	2.45 m/s
6.2.4 Velocità media in golena	-
6.2.5 Effetto di rigurgito dell'attraversamento	0.39 m
6.2.6 Livello idrico massimo	1.65 m
6.2.7 Franco idraulico	Franco = 0,05 m; Franco minimo = 1 m (Verifica non soddisfatta)
6.2.8 Scalzamento sulle fondazioni (pile, spalle, rilevati di accesso) rilevato a seguito di sopralluogo	Non rilevato
Valori riferiti alle condizioni critiche	
6.2.9 Portata critica (m ³ /s)	6.55
6.2.10 Tempo di ritorno critico	20 anni

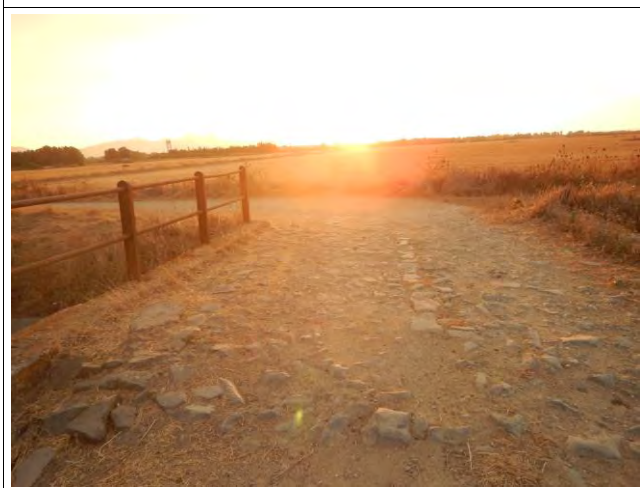
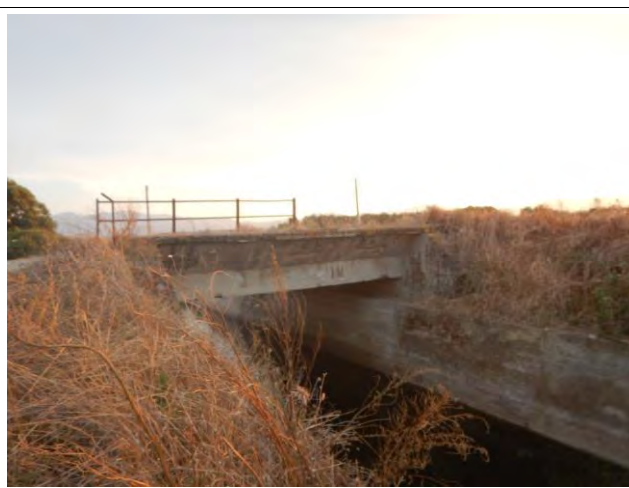
1. Identificazione	
1.1 Corso d'acqua attraversato	Riu Trottu
1.2 Codice del ponte/attraversamento	G207_SC_0017
1.3 Infrastruttura a cui appartiene l'opera	Strada di competenza del Comune di Pabillonis
1.4 Comune in cui ricade l'attraversamento	Pabillonis
1.5 Descrizione	Attraversamento in c.a. a sezione rettangolare con altezza dell'intradosso rispetto al fondo alveo pari a 2 m, altezza impalcato pari a 1.10 m, larghezza base pari a 4.50 m.

6.2 Analisi idraulica (da compilare solo per le opere per le quali è prescritta la verifica di sicurezza)	
6.2.1 Portata di progetto	9.93 m ³ /s
6.2.3 Velocità media in alveo	2.35 m/s
6.2.4 Velocità media in golena	-
6.2.5 Effetto di rigurgito dell'attraversamento	0.09 m
6.2.6 Livello idrico massimo	1.34 m
6.2.7 Franco idraulico	Franco = 0.66 m; Franco minimo = 1 m (Verifica non soddisfatta)
6.2.8 Scalzamento sulle fondazioni (pile, spalle, rilevati di accesso) rilevato a seguito di sopralluogo	Non rilevato
Valori riferiti alle condizioni critiche	
6.2.9 Portata critica (m ³ /s)	9.93
6.2.10 Tempo di ritorno critico	200 anni

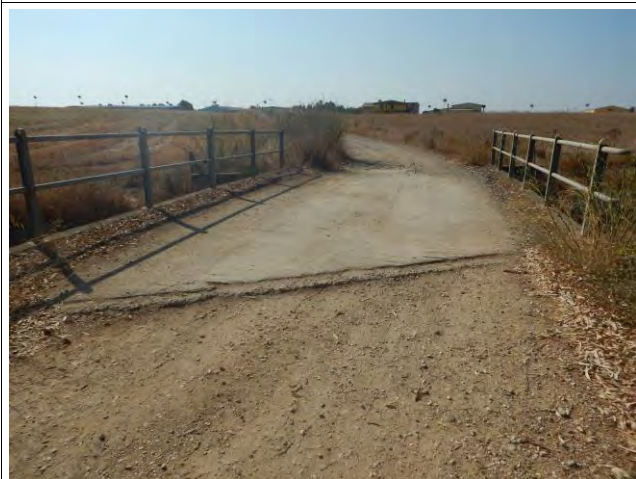
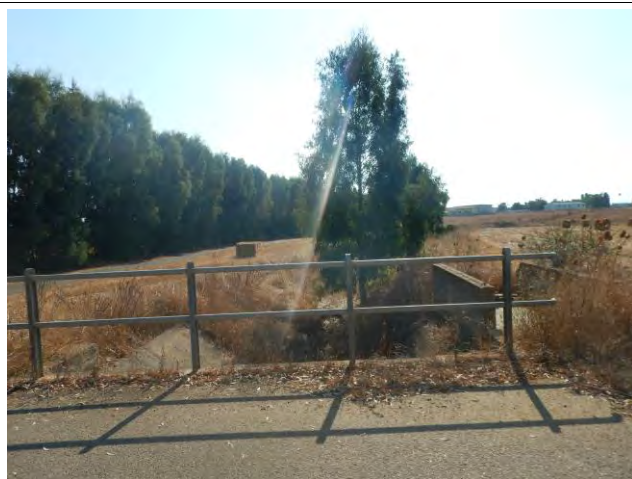
1. Identificazione	
1.1 Corso d'acqua attraversato	Affluente Merdecani
1.2 Codice del ponte/ataversamento	G207_SC_0018
1.3 Infrastruttura a cui appartiene l'opera	Strada di competenza del Comune di Pabillonis
1.4 Comune in cui ricade l'attraversamento	Pabillonis
1.5 Descrizione	Attraversamento in c.a. a sezione trapezia con altezza dell'intradosso rispetto al fondo pari a 1.50 m, altezza dell'impalcato pari a 0.50 m, larghezza base minore pari a 1 m e base maggiore pari a 5 m.

6.2 Analisi idraulica (da compilare solo per le opere per le quali è prescritta la verifica di sicurezza)	
6.2.1 Portata di progetto	2.57 m ³ /s
6.2.3 Velocità media in alveo	1.07 m/s
6.2.4 Velocità media in golena	-
6.2.5 Effetto di rigurgito dell'attraversamento	-
6.2.6 Livello idrico massimo	1.05 m
6.2.7 Franco idraulico	Franco = 0.45 m; Franco minimo = 1 m (Verifica non soddisfatta)
6.2.8 Scalzamento sulle fondazioni (pile, spalle, rilevati di accesso) rilevato a seguito di sopralluogo	Non rilevato
Valori riferiti alle condizioni critiche	
6.2.9 Portata critica (m ³ /s)	2.02
6.2.10 Tempo di ritorno critico	100 anni

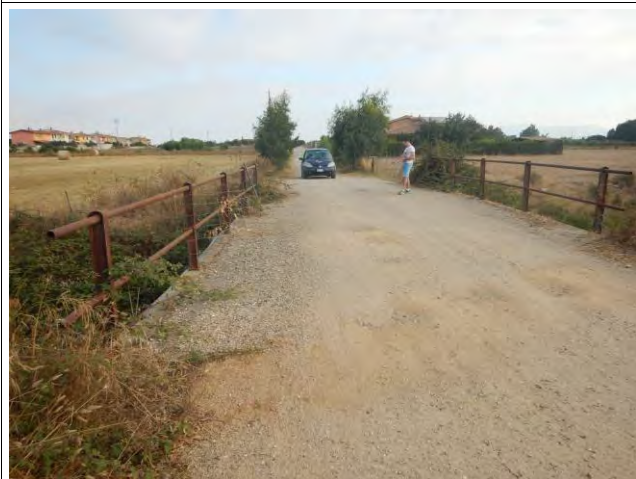
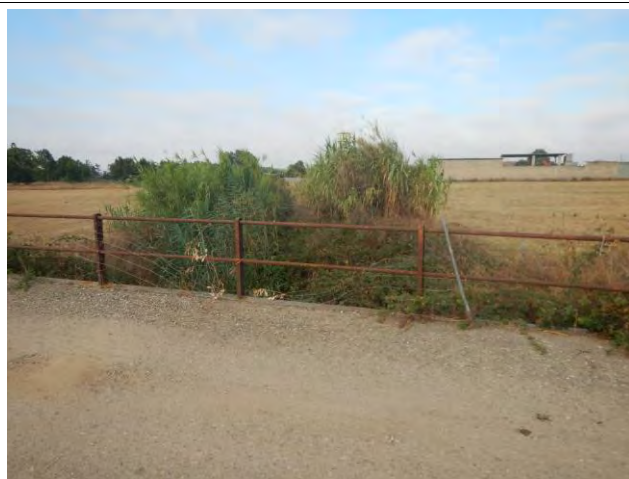
1. Identificazione	
1.1 Corso d'acqua attraversato	Gora is Arrieddus
1.2 Codice del ponte/attraersamento	G207_SC_0019
1.3 Infrastruttura a cui appartiene l'opera	Strada di competenza del Comune di Pabillonis
1.4 Comune in cui ricade l'attraversamento	Pabillonis
1.5 Descrizione	Attraversamento in c.a. a sezione trapezia con altezza dell'intradosso rispetto al fondo pari a 2.50 m, altezza dell'impalcato pari a 1.20 m, larghezza base minore pari a 2.65 m e base maggiore pari a 10 m.

6.2 Analisi idraulica (da compilare solo per le opere per le quali è prescritta la verifica di sicurezza)	
6.2.1 Portata di progetto	15.03 m ³ /s
6.2.3 Velocità media in alveo	2.3 m/s
6.2.4 Velocità media in golena	-
6.2.5 Effetto di rigurgito dell'attraversamento	0.46 m
6.2.6 Livello idrico massimo	1.69 m
6.2.7 Franco idraulico	Franco = 0.81 m; Franco minimo = 1 m (Verifica non soddisfatta)
6.2.8 Scalzamento sulle fondazioni (pile, spalle, rilevati di accesso) rilevato a seguito di sopralluogo	Non rilevato
Valori riferiti alle condizioni critiche	
6.2.9 Portata critica (m ³ /s)	15.03
6.2.10 Tempo di ritorno critico	200 anni

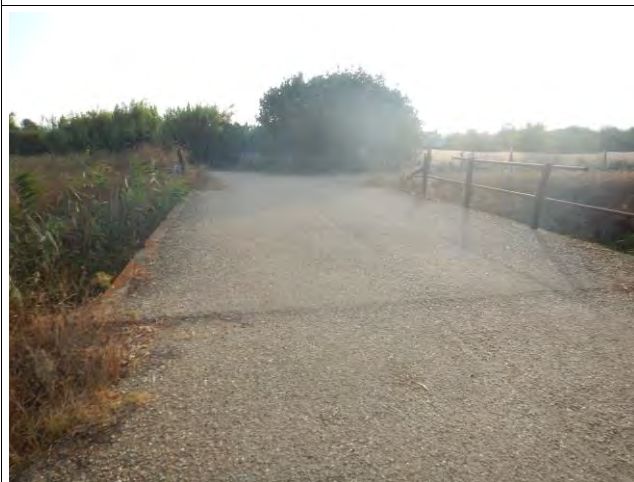
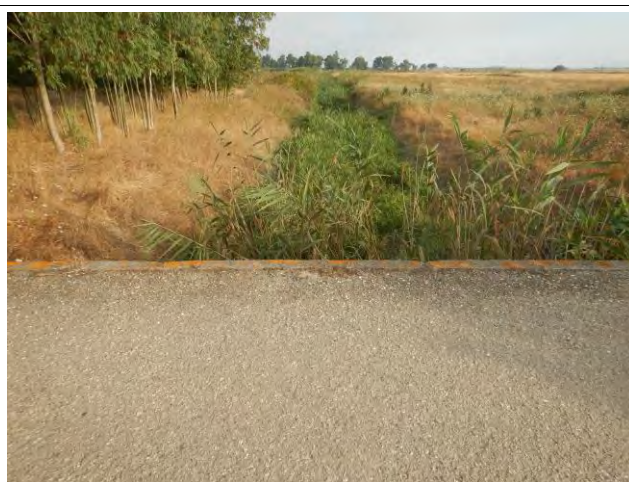
1. Identificazione	
1.1 Corso d'acqua attraversato	Gora is Arrieddus
1.2 Codice del ponte/attraversamento	G207_SC_0020
1.3 Infrastruttura a cui appartiene l'opera	Strada di competenza del Comune di Pabillonis
1.4 Comune in cui ricade l'attraversamento	Pabillonis
1.5 Descrizione	Attraversamento in c.a. a sezione trapezia con altezza dell'intradosso rispetto al fondo pari a 2.50 m, altezza dell'impalcato pari a 0.30 m, larghezza della base minore pari a 4.40 m e base maggiore pari a 8.75 m.

6.2 Analisi idraulica (da compilare solo per le opere per le quali è prescritta la verifica di sicurezza)	
6.2.1 Portata di progetto	15.03 m ³ /s
6.2.3 Velocità media in alveo	0.8 m/s
6.2.4 Velocità media in golena	0.22 m/s
6.2.5 Effetto di rigurgito dell'attraversamento	-
6.2.6 Livello idrico massimo	2.04 m
6.2.7 Franco idraulico	Franco = 0.46 m; Franco minimo = 1 m (Verifica non soddisfatta)
6.2.8 Scalzamento sulle fondazioni (pile, spalle, rilevati di accesso) rilevato a seguito di sopralluogo	Non rilevato
Valori riferiti alle condizioni critiche	
6.2.9 Portata critica (m ³ /s)	12.32
6.2.10 Tempo di ritorno critico	100 anni

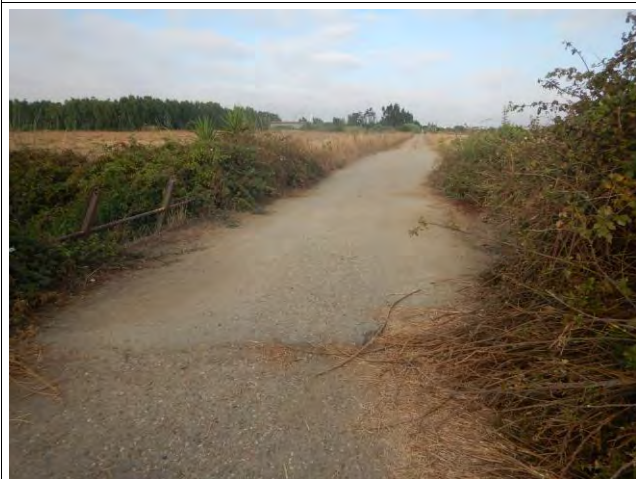
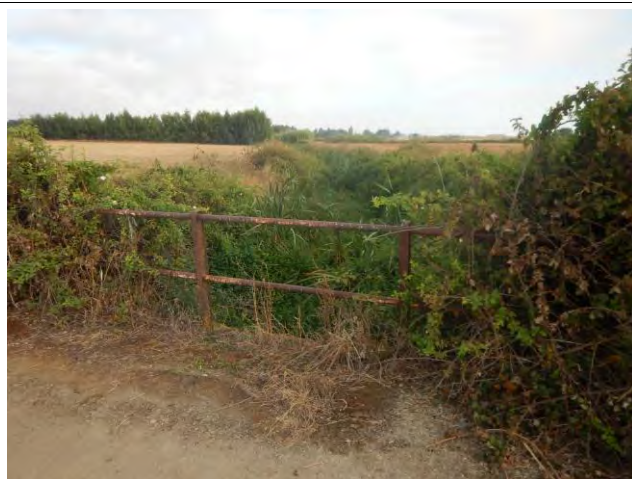
1. Identificazione	
1.1 Corso d'acqua attraversato	Fiume 23162
1.2 Codice del ponte/attraersamento	G207_SC_0021
1.3 Infrastruttura a cui appartiene l'opera	Strada di competenza del Comune di Pabillonis
1.4 Comune in cui ricade l'attraversamento	Pabillonis
1.5 Descrizione	Attraversamento in c.a. a sezione trapezia con altezza dell'intradosso pari a 1.80 m, altezza dell'impalcato pari a 0.50 m, larghezza base minore pari a 1 m e base maggiore pari a 5 m.

6.2 Analisi idraulica (da compilare solo per le opere per le quali è prescritta la verifica di sicurezza)	
6.2.1 Portata di progetto	2.66 m ³ /s
6.2.3 Velocità media in alveo	0.35 m/s
6.2.4 Velocità media in golena	-
6.2.5 Effetto di rigurgito dell'attraversamento	-
6.2.6 Livello idrico massimo	1.05 m
6.2.7 Franco idraulico	Franco = 0,75 m; Franco minimo = 1 m (Verifica non soddisfatta)
6.2.8 Scalzamento sulle fondazioni (pile, spalle, rilevati di accesso) rilevato a seguito di sopralluogo	Non rilevato
Valori riferiti alle condizioni critiche	
6.2.9 Portata critica (m ³ /s)	2.66
6.2.10 Tempo di ritorno critico	200 anni

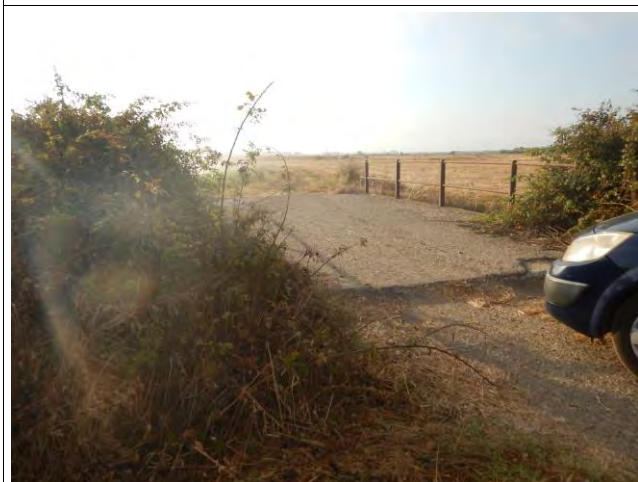
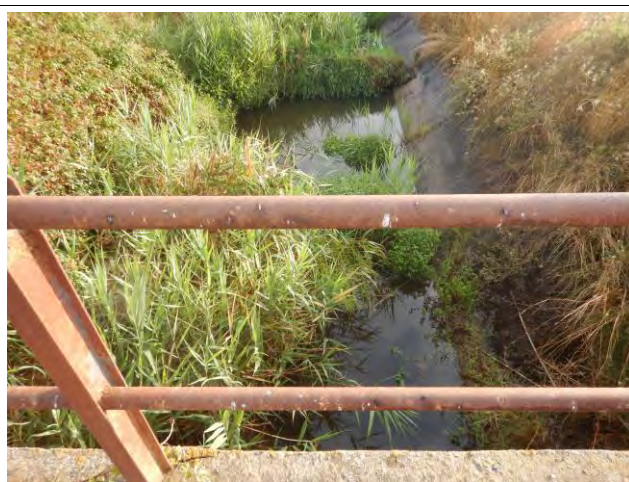
1. Identificazione	
1.1 Corso d'acqua attraversato	Gora is Arrieddus
1.2 Codice del ponte/attraersamento	G207_SC_0022
1.3 Infrastruttura a cui appartiene l'opera	Strada di competenza del Comune di Pabillonis
1.4 Comune in cui ricade l'attraversamento	Pabillonis
1.5 Descrizione	Attraversamento in c.a. a sezione trapezia con altezza all'intradosso rispetto al fondo alveo pari 3.15 m, altezza dell'impalcato pari a 0.25 m, larghezza base minore pari a 3.80 m e larghezza base maggiore pari a 9 m.

6.2 Analisi idraulica (da compilare solo per le opere per le quali è prescritta la verifica di sicurezza)	
6.2.1 Portata di progetto	15.03 m ³ /s
6.2.3 Velocità media in alveo	1.34 m/s
6.2.4 Velocità media in golena	-
6.2.5 Effetto di rigurgito dell'attraversamento	-
6.2.6 Livello idrico massimo	1.81 m
6.2.7 Franco idraulico	Franco = 1.34 m; Franco minimo = 1 m (Verifica soddisfatta)
6.2.8 Scalzamento sulle fondazioni (pile, spalle, rilevati di accesso) rilevato a seguito di sopralluogo	Non rilevato
Valori riferiti alle condizioni critiche	
6.2.9 Portata critica (m ³ /s)	-
6.2.10 Tempo di ritorno critico	-

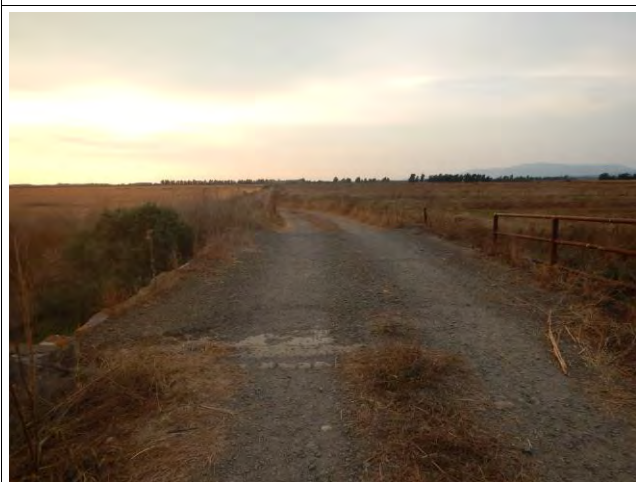
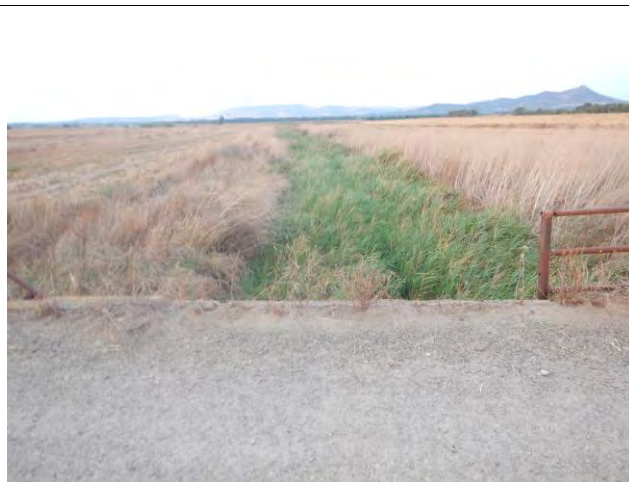
1. Identificazione	
1.1 Corso d'acqua attraversato	Canale s'Acqua Cotta
1.2 Codice del ponte/attraversamento	G207_SC_0023
1.3 Infrastruttura a cui appartiene l'opera	Strada di competenza del Comune di Pabillonis
1.4 Comune in cui ricade l'attraversamento	Pabillonis
1.5 Descrizione	Attraversamento in c.a. a sezione trapezia con altezza dell'intradosso rispetto al fondo pari a 3 m, altezza dell'impalcato pari a 0.50 m, larghezza base minore pari a 5 m e base maggiore pari a 9 m.

6.2 Analisi idraulica (da compilare solo per le opere per le quali è prescritta la verifica di sicurezza)	
6.2.1 Portata di progetto	82.22 m ³ /s
6.2.3 Velocità media in alveo	2.3 m/s
6.2.4 Velocità media in golena	0.08 m/s
6.2.5 Effetto di rigurgito dell'attraversamento	1.11 m
6.2.6 Livello idrico massimo	3.76 m
6.2.7 Franco idraulico	Franco = -0.76 m; Franco minimo = 1.50m (Verifica non soddisfatta)
6.2.8 Scalzamento sulle fondazioni (pile, spalle, rilevati di accesso) rilevato a seguito di sopralluogo	Non rilevato
Valori riferiti alle condizioni critiche	
6.2.9 Portata critica (m ³ /s)	27.62
6.2.10 Tempo di ritorno critico	20 anni

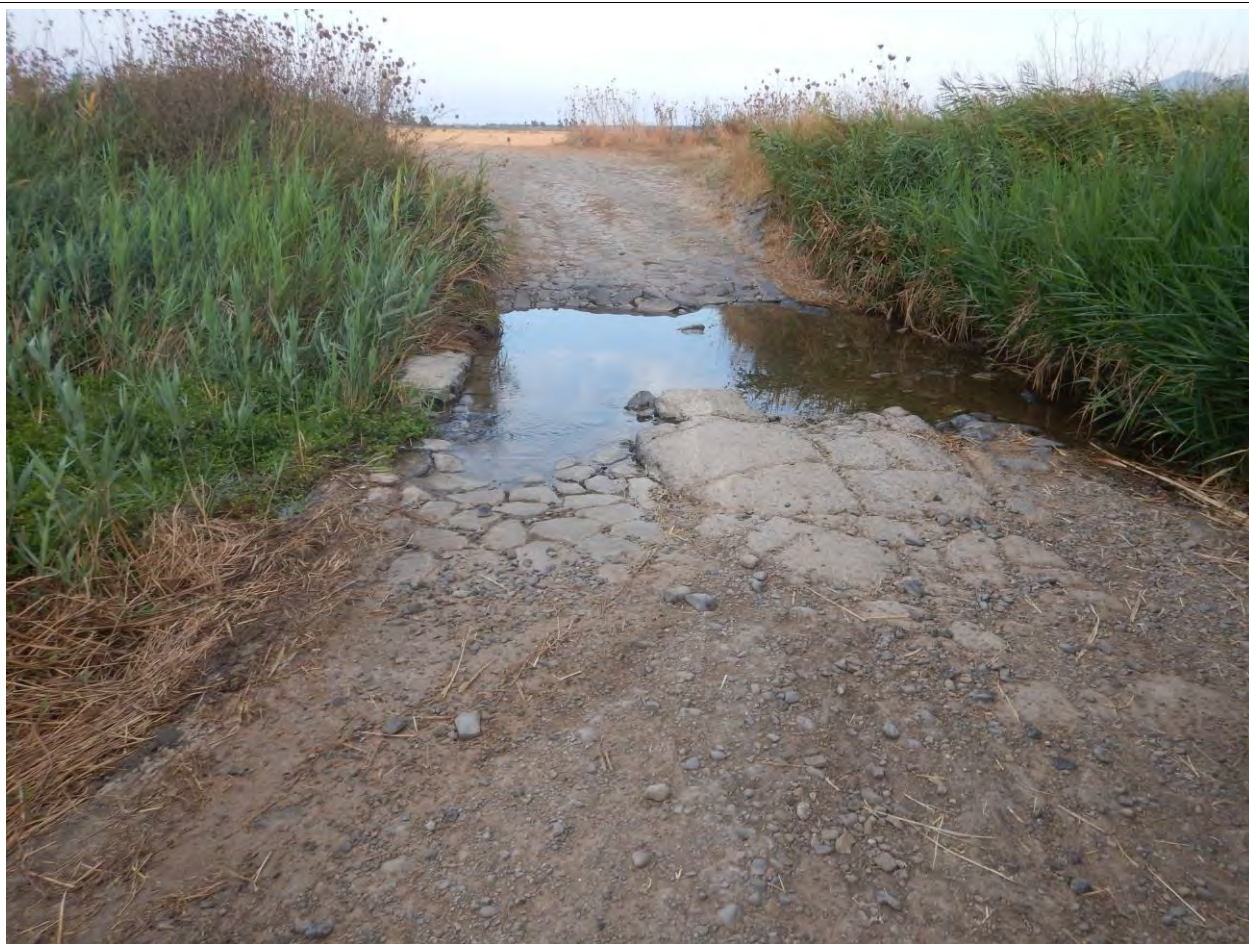
1. Identificazione	
1.1 Corso d'acqua attraversato	Riu Arriana
1.2 Codice del ponte/ataversamento	G207_SC_0024
1.3 Infrastruttura a cui appartiene l'opera	Strada di competenza del Comune di Pabillonis
1.4 Comune in cui ricade l'attraversamento	Pabillonis
1.5 Descrizione	Guado

6.2 Analisi idraulica (da compilare solo per le opere per le quali è prescritta la verifica di sicurezza) <u>(Analisi non eseguita perché l'attraversamento è un guado)</u>	
6.2.1 Portata di progetto	-
6.2.3 Velocità media in alveo	-
6.2.4 Velocità media in golena	-
6.2.5 Effetto di rigurgito dell'attraversamento	-
6.2.6 Livello idrico massimo	-
6.2.7 Franco idraulico	-
6.2.8 Scalzamento sulle fondazioni (pile, spalle, rilevati di accesso) rilevato a seguito di sopralluogo	-
Valori riferiti alle condizioni critiche	
6.2.9 Portata critica (m ³ /s)	-
6.2.10 Tempo di ritorno critico	-

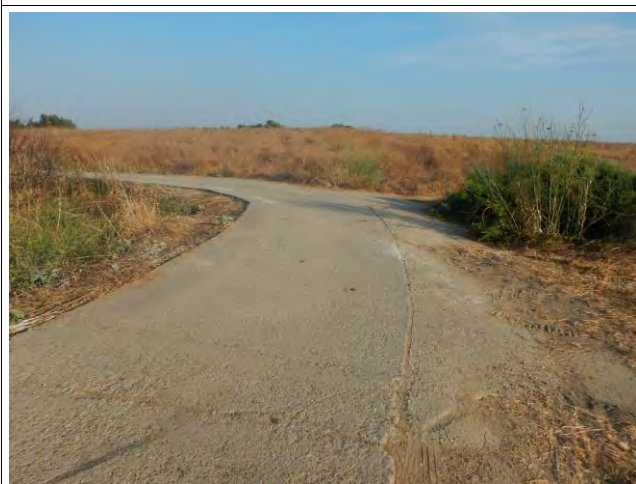
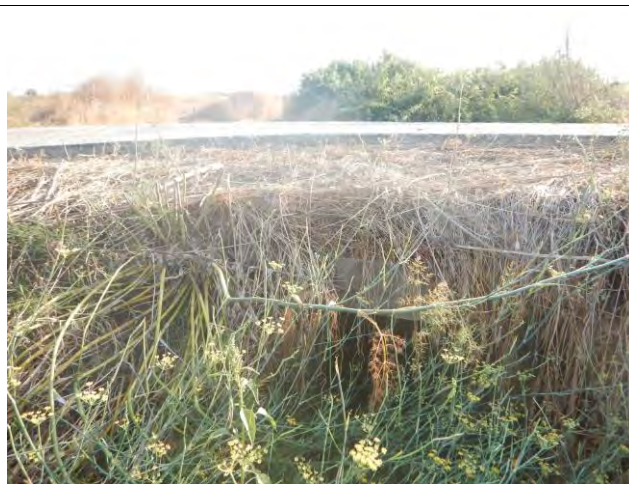
1. Identificazione	
1.1 Corso d'acqua attraversato	Roia Pibera
1.2 Codice del ponte/attraersamento	G207_SC_0025
1.3 Infrastruttura a cui appartiene l'opera	Strada di competenza del Comune di Pabillonis
1.4 Comune in cui ricade l'attraversamento	Pabillonis
1.5 Descrizione	Attraversamento in c.a. a sezione rettangolare con altezza dell'intradosso rispetto al fondo pari a 0.90 m, altezza dell'impalcato pari a 0.80 m e larghezza pari a 1 m.

6.2 Analisi idraulica (da compilare solo per le opere per le quali è prescritta la verifica di sicurezza)	
6.2.1 Portata di progetto	13.41 m ³ /s
6.2.3 Velocità media in alveo	0.375 m/s
6.2.4 Velocità media in golena	0.187 m/s
6.2.5 Effetto di rigurgito dell'attraversamento	-
6.2.6 Livello idrico massimo	1.83 m
6.2.7 Franco idraulico	Franco = -0.93 m; Franco minimo = 1 m (Verifica non soddisfatta)
6.2.8 Scalzamento sulle fondazioni (pile, spalle, rilevati di accesso) rilevato a seguito di sopralluogo	Non rilevato
Valori riferiti alle condizioni critiche	
6.2.9 Portata critica (m ³ /s)	Non calcolata in quanto relativa ad un tempo di ritorno inferiore a 2 anni.
6.2.10 Tempo di ritorno critico	< 2 anni
