COMUNE DI PABILLONIS

FEBBRAIO 2020

SCHEDE PER LA CARATTERIZZAZIONE DEGLI ATTRAVERSAMENTI
ESISTENTI - REVISIONE E INTEGRAZIONE

STUDIO TECNICO DOTT. ING ALESSANDRO LAI

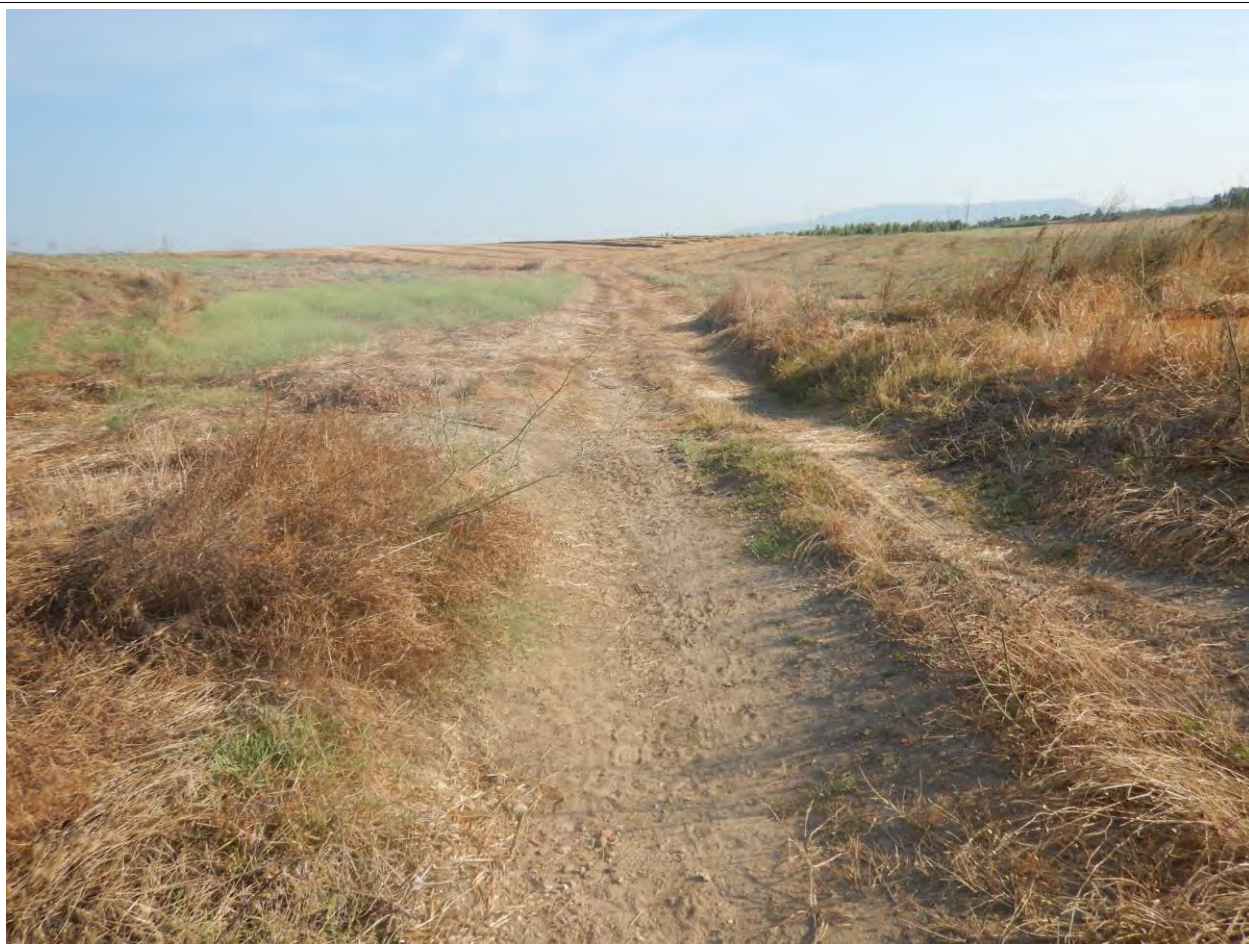
1. Identificazione	
1.1 Corso d'acqua attraversato	Roia Pibera
1.2 Codice del ponte/attraersamento	G207_SC_0026
1.3 Infrastruttura a cui appartiene l'opera	Strada di competenza del Comune di Pabillonis
1.4 Comune in cui ricade l'attraversamento	Pabillonis
1.5 Descrizione	Guado

6.2 Analisi idraulica (da compilare solo per le opere per le quali è prescritta la verifica di sicurezza) <u>(Verifica non eseguita in quanto non è presente un'opera di attraversamento)</u>	
6.2.1 Portata di progetto	-
6.2.3 Velocità media in alveo	-
6.2.4 Velocità media in golena	-
6.2.5 Effetto di rigurgito dell'attraversamento	-
6.2.6 Livello idrico massimo	-
6.2.7 Franco idraulico	-
6.2.8 Scalzamento sulle fondazioni (pile, spalle, rilevati di accesso) rilevato a seguito di sopralluogo	-
Valori riferiti alle condizioni critiche	
6.2.9 Portata critica (m ³ /s)	-
6.2.10 Tempo di ritorno critico	-

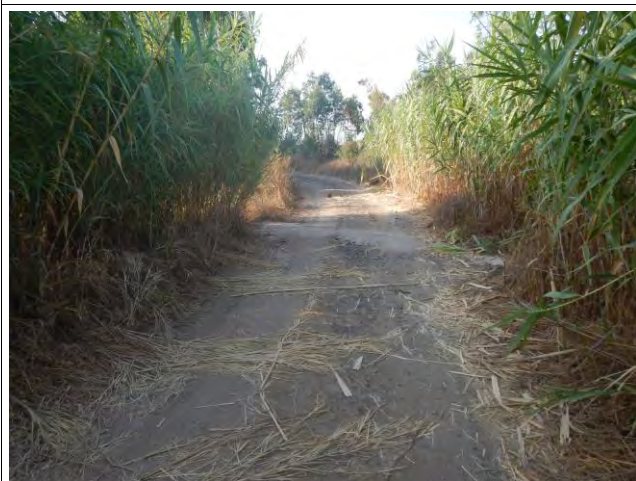
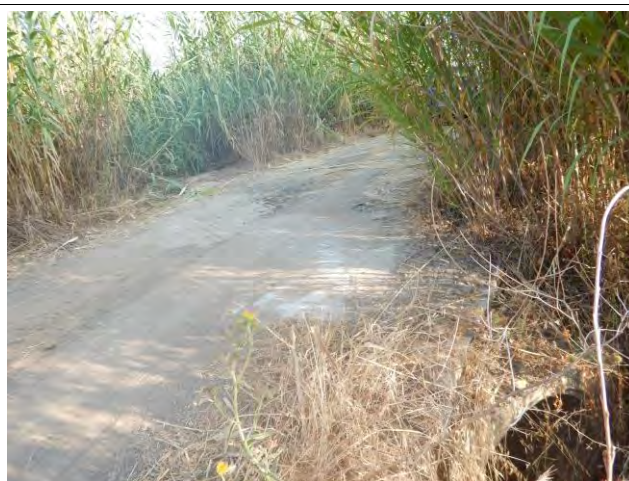
1. Identificazione	
1.1 Corso d'acqua attraversato	Roia Pibera
1.2 Codice del ponte/attraversamento	G207_SC_0027
1.3 Infrastruttura a cui appartiene l'opera	Strada di competenza del Comune di Pabillonis
1.4 Comune in cui ricade l'attraversamento	Pabillonis
1.5 Descrizione	Attraversamento con due tubazioni in calcestruzzo di diametro ϕ 500 mm e ϕ 700 mm.

6.2 Analisi idraulica (da compilare solo per le opere per le quali è prescritta la verifica di sicurezza)	
6.2.1 Portata di progetto	13.41 m ³ /s
6.2.3 Velocità media in alveo	0.15 m/s
6.2.4 Velocità media in golena	0.08 m/s
6.2.5 Effetto di rigurgito dell'attraversamento	-
6.2.6 Livello idrico massimo	2.16 m
6.2.7 Franco idraulico	Franco = -1.46 m; Franco minimo = 1.12 m (Verifica non soddisfatta)
6.2.8 Scalzamento sulle fondazioni (pile, spalle, rilevati di accesso) rilevato a seguito di sopralluogo	Non rilevato
Valori riferiti alle condizioni critiche	
6.2.9 Portata critica (m ³ /s)	Non calcolata in quanto relativa ad un tempo di ritorno inferiore a 2 anni.
6.2.10 Tempo di ritorno critico	< 2 anni

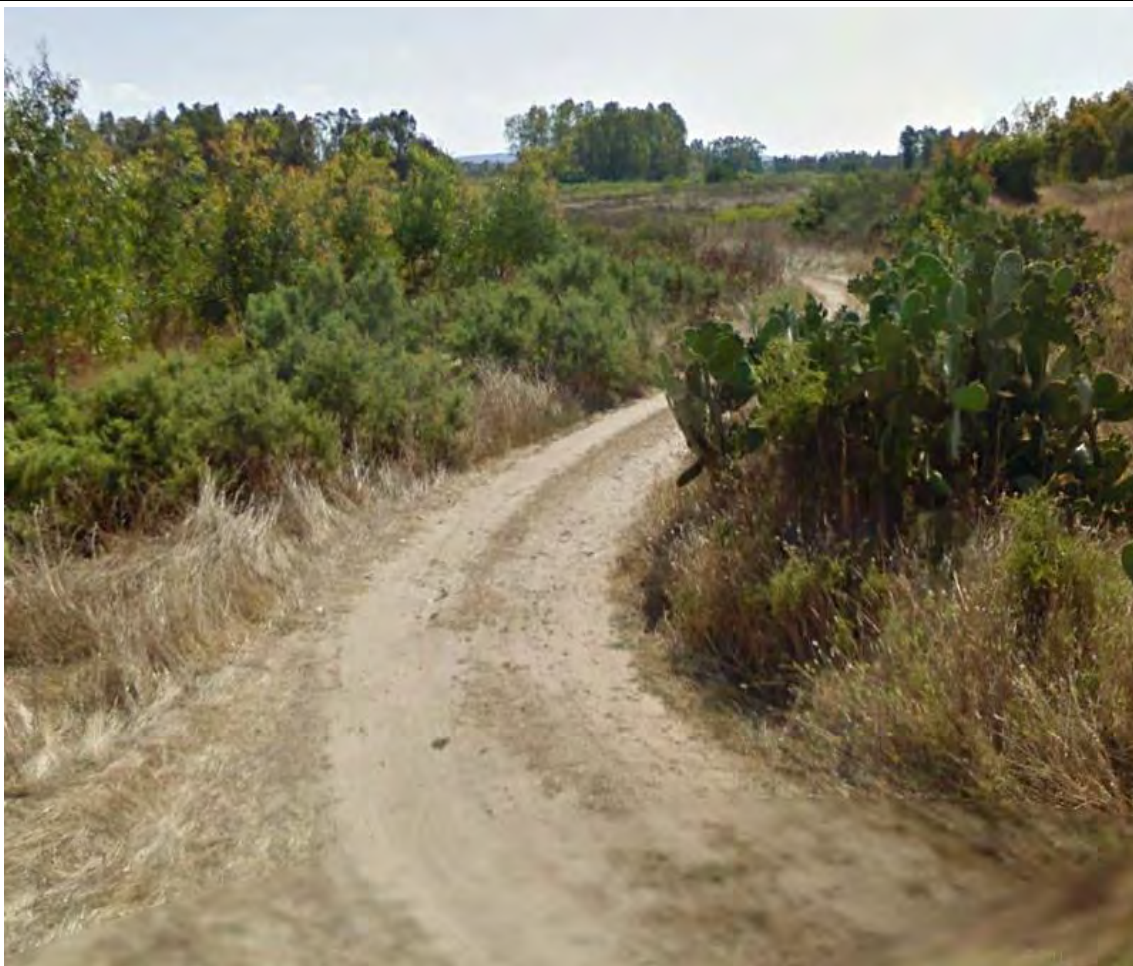
1. Identificazione	
1.1 Corso d'acqua attraversato	Fiume 2498
1.2 Codice del ponte/attraversamento	G207_SC_0028
1.3 Infrastruttura a cui appartiene l'opera	Strada di competenza del Comune di Pabillonis
1.4 Comune in cui ricade l'attraversamento	Pabillonis
1.5 Descrizione	Guado

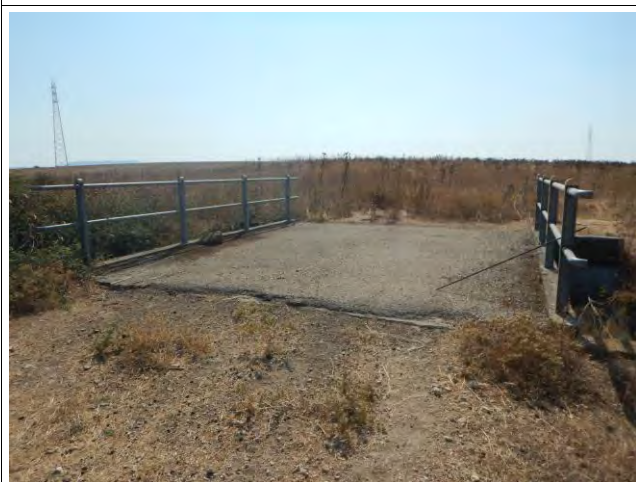
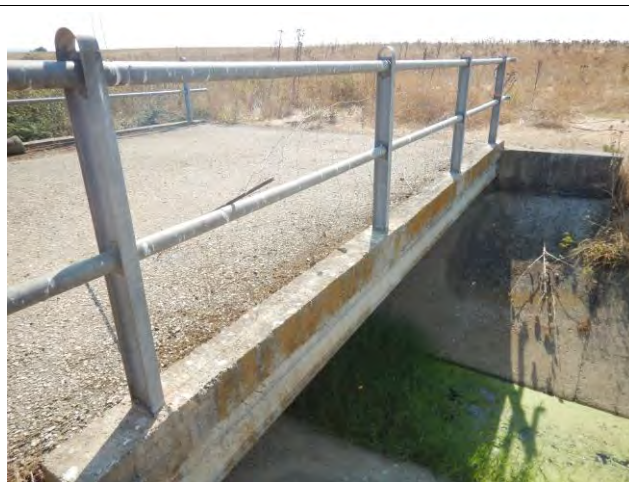
1. Identificazione	
1.1 Corso d'acqua attraversato	Riu Acqua Salsa
1.2 Codice del ponte/attraersamento	G207_SC_0029
1.3 Infrastruttura a cui appartiene l'opera	Strada di competenza del Comune di Pabillonis
1.4 Comune in cui ricade l'attraversamento	Pabillonis
1.5 Descrizione	Attraversamento in c.a. a sezione trapezia con altezza dell'intradosso rispetto al fondo pari a 1.80 m, altezza dell'impalcato pari a 0.50 m, larghezza base minore pari a 1.50 m e base maggiore pari a 9 m.

6.2 Analisi idraulica (da compilare solo per le opere per le quali è prescritta la verifica di sicurezza)	
6.2.1 Portata di progetto	3.04 m ³ /s
6.2.3 Velocità media in alveo	1.4 m/s
6.2.4 Velocità media in golena	-
6.2.5 Effetto di rigurgito dell'attraversamento	0.03 m
6.2.6 Livello idrico massimo	0.75 m
6.2.7 Franco idraulico	Franco = 1.05 m; Franco minimo = 1 m (Verifica soddisfatta)
6.2.8 Scalzamento sulle fondazioni (pile, spalle, rilevati di accesso) rilevato a seguito di sopralluogo	Non rilevato
Valori riferiti alle condizioni critiche	
6.2.9 Portata critica (m ³ /s)	-
6.2.10 Tempo di ritorno critico	-

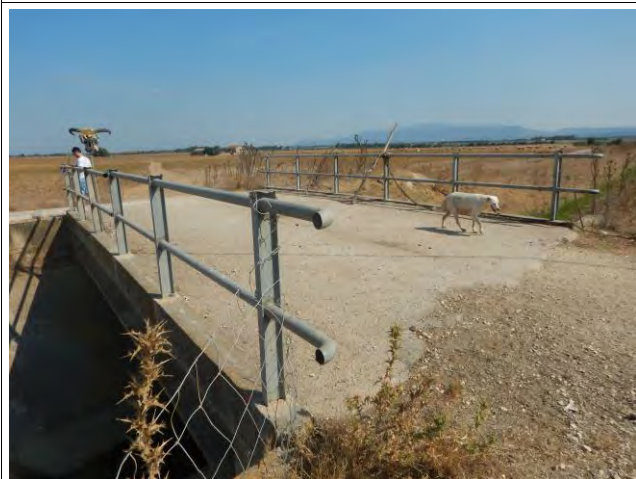
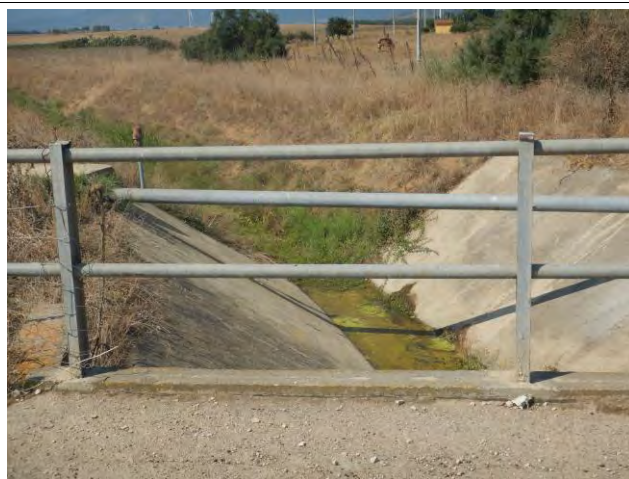
1. Identificazione	
1.1 Corso d'acqua attraversato	Riu Acqua Salsa
1.2 Codice del ponte/attraersamento	G207_SC_0030
1.3 Infrastruttura a cui appartiene l'opera	Strada di competenza del Comune di Pabillonis
1.4 Comune in cui ricade l'attraversamento	Pabillonis
1.5 Descrizione	Attraversamento in c.a. a sezione trapezia con altezza dell'intradosso rispetto al fondo pari a 2.60 m, altezza dell'impalcato pari a 1 m, larghezza base minore pari a 2 m e base maggiore pari a 8.80 m.

6.2 Analisi idraulica (da compilare solo per le opere per le quali è prescritta la verifica di sicurezza)	
6.2.1 Portata di progetto	5.78 m ³ /s
6.2.3 Velocità media in alveo	1.73 m/s
6.2.4 Velocità media in golena	-
6.2.5 Effetto di rigurgito dell'attraversamento	0.21 m
6.2.6 Livello idrico massimo	0.98 m
6.2.7 Franco idraulico	Franco = 1.62 m; Franco minimo = 1 m (Verifica soddisfatta)
6.2.8 Scalzamento sulle fondazioni (pile, spalle, rilevati di accesso) rilevato a seguito di sopralluogo	Non rilevato
Valori riferiti alle condizioni critiche	
6.2.9 Portata critica (m ³ /s)	-
6.2.10 Tempo di ritorno critico	-

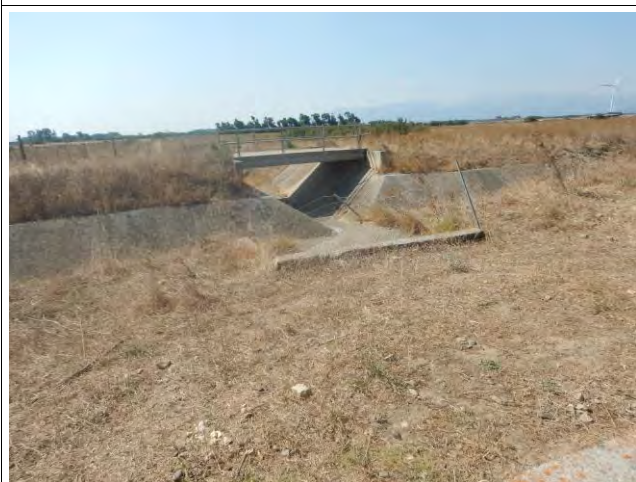
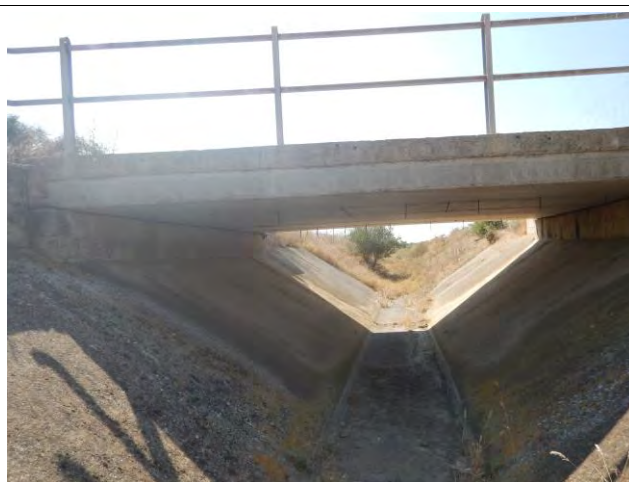
1. Identificazione	
1.1 Corso d'acqua attraversato	Fiume 22197
1.2 Codice del ponte/attraersamento	G207_SC_0031
1.3 Infrastruttura a cui appartiene l'opera	Strada di competenza del Comune di Pabillonis
1.4 Comune in cui ricade l'attraversamento	Pabillonis
1.5 Descrizione	Attraversamento in c.a. a sezione trapezia con altezza dell'intradosso rispetto al fondo pari a 2.20 m, altezza dell'impalcato pari a 0.50 m, larghezza base minore pari a 1 m e base maggiore pari a 6 m.

6.2 Analisi idraulica (da compilare solo per le opere per le quali è prescritta la verifica di sicurezza)	
6.2.1 Portata di progetto	2.59 m ³ /s
6.2.3 Velocità media in alveo	0.5 m/s
6.2.4 Velocità media in golena	-
6.2.5 Effetto di rigurgito dell'attraversamento	-
6.2.6 Livello idrico massimo	1.45 m
6.2.7 Franco idraulico	Franco = 0.75 m; Franco minimo = 1 m (Verifica non soddisfatta)
6.2.8 Scalzamento sulle fondazioni (pile, spalle, rilevati di accesso) rilevato a seguito di sopralluogo	Non rilevato
Valori riferiti alle condizioni critiche	
6.2.9 Portata critica (m ³ /s)	2.59
6.2.10 Tempo di ritorno critico	200 anni

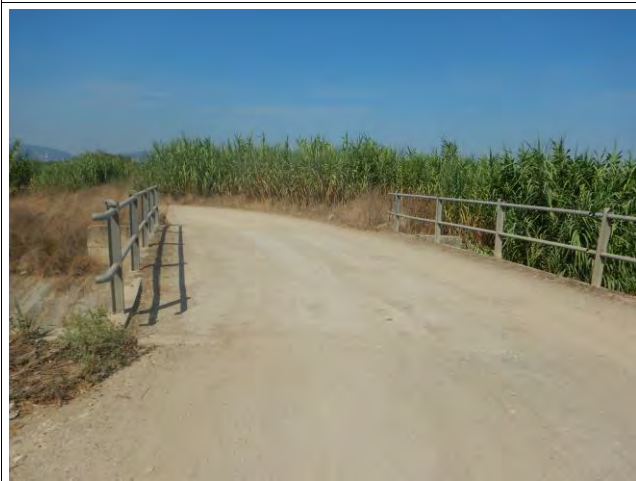
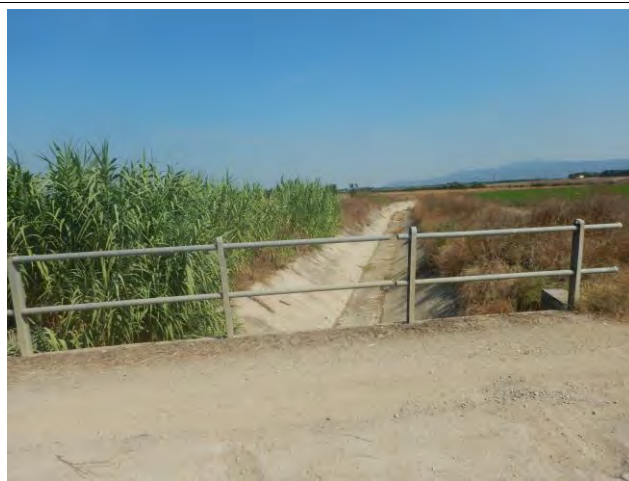
1. Identificazione	
1.1 Corso d'acqua attraversato	Riu Acqua Salsa
1.2 Codice del ponte/attraersamento	G207_SC_0032
1.3 Infrastruttura a cui appartiene l'opera	Strada di competenza del Comune di Pabillonis
1.4 Comune in cui ricade l'attraversamento	Pabillonis
1.5 Descrizione	Attraversamento in c.a. a sezione trapezia con altezza dell'intradosso pari a 2 m, altezza dell'impalcato pari a 1 m, larghezza base minore pari a 1.80 m e base maggiore pari a 8 m.

6.2 Analisi idraulica (da compilare solo per le opere per le quali è prescritta la verifica di sicurezza)	
6.2.1 Portata di progetto	5.78 m ³ /s
6.2.3 Velocità media in alveo	1.1 m/s
6.2.4 Velocità media in golena	-
6.2.5 Effetto di rigurgito dell'attraversamento	-
6.2.6 Livello idrico massimo	1.24 m
6.2.7 Franco idraulico	Franco = 0.76 m; Franco minimo = 1 m (Verifica non soddisfatta)
6.2.8 Scalzamento sulle fondazioni (pile, spalle, rilevati di accesso) rilevato a seguito di sopralluogo	Non rilevato
Valori riferiti alle condizioni critiche	
6.2.9 Portata critica (m ³ /s)	5.78
6.2.10 Tempo di ritorno critico	200 anni

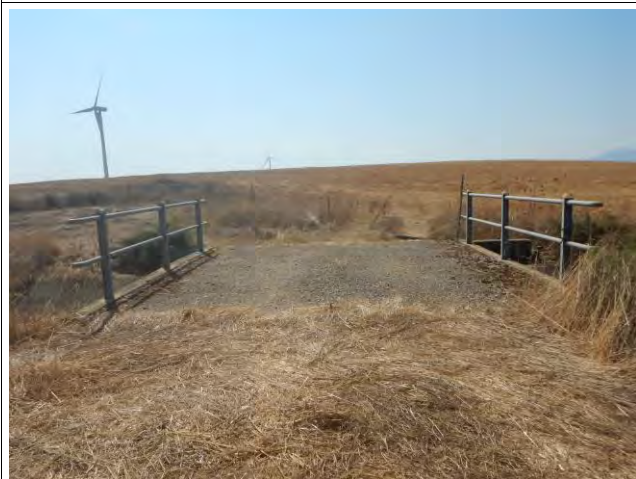
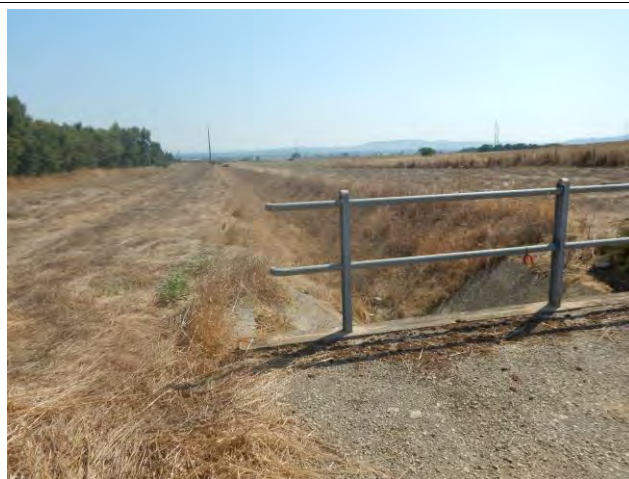
2. Immagini

1. Identificazione	
1.1 Corso d'acqua attraversato	Riu Acqua Salsa
1.2 Codice del ponte/attraersamento	G207_SC_0033
1.3 Infrastruttura a cui appartiene l'opera	Strada di competenza del Comune di Pabillonis
1.4 Comune in cui ricade l'attraversamento	Pabillonis
1.5 Descrizione	Attraversamento in c.a. a sezione trapezia con altezza dell'intradosso rispetto al fondo pari a 2.10 m, altezza dell'impalcato pari a 0.90 m, larghezza base minore pari a 2.40 m, base maggiore pari a 10 m.

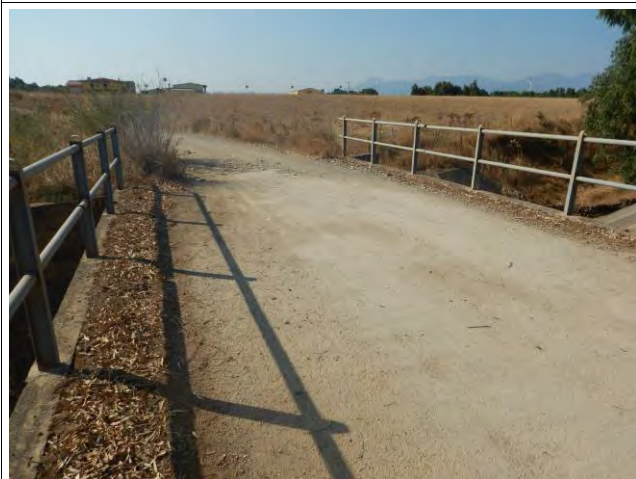
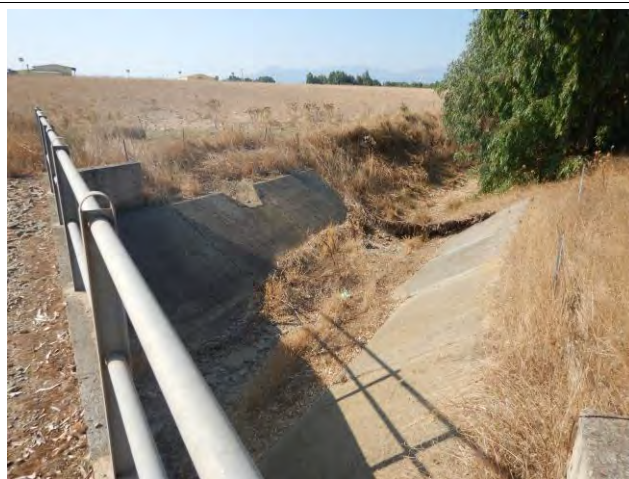
2. Immagini

1. Identificazione	
1.1 Corso d'acqua attraversato	Roia Merdecani
1.2 Codice del ponte/attraersamento	G207_SC_0034
1.3 Infrastruttura a cui appartiene l'opera	Strada di competenza del Comune di Pabillonis
1.4 Comune in cui ricade l'attraversamento	Pabillonis
1.5 Descrizione	Attraversamento in c.a. a sezione trapezia con altezza dell'intradosso rispetto al fondo pari a 1.90 m, altezza dell'impalcato pari a 2.80 m, larghezza base minore pari a 3.50 m e base maggiore pari a 8 m.

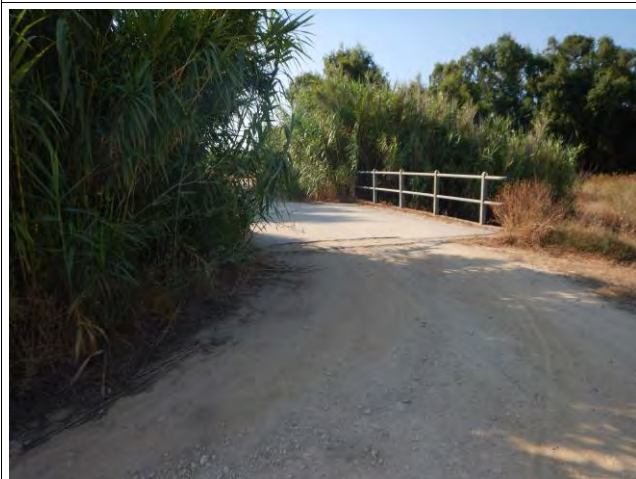
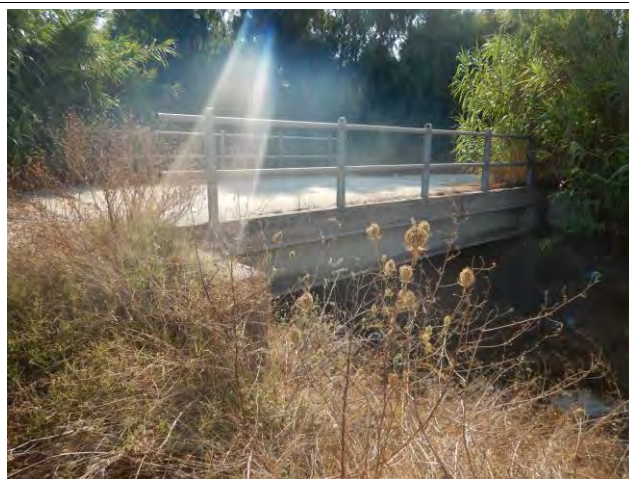
2. Immagini

1. Identificazione	
1.1 Corso d'acqua attraversato	Roia Merdecani
1.2 Codice del ponte/attraersamento	G207_SC_0035
1.3 Infrastruttura a cui appartiene l'opera	Strada di competenza del Comune di Pabillonis
1.4 Comune in cui ricade l'attraversamento	Pabillonis
1.5 Descrizione	Attraversamento in c.a. a sezione trapezia con altezza dell'intradosso rispetto al fondo pari a 1.70 m, altezza dell'impalcato pari a 1 m, larghezza base minore pari a 2 m e base maggiore pari a 7 m.

6.2 Analisi idraulica (da compilare solo per le opere per le quali è prescritta la verifica di sicurezza)	
6.2.1 Portata di progetto	10.06 m ³ /s
6.2.3 Velocità media in alveo	1.8 m/s
6.2.4 Velocità media in golena	-
6.2.5 Effetto di rigurgito dell'attraversamento	0.06 m
6.2.6 Livello idrico massimo	1.38 m
6.2.7 Franco idraulico	Franco = 0.32 m; Franco minimo = 1 m (Verifica non soddisfatta)
6.2.8 Scalzamento sulle fondazioni (pile, spalle, rilevati di accesso) rilevato a seguito di sopralluogo	Non rilevato
Valori riferiti alle condizioni critiche	
6.2.9 Portata critica (m ³ /s)	6.28
6.2.10 Tempo di ritorno critico	50 anni

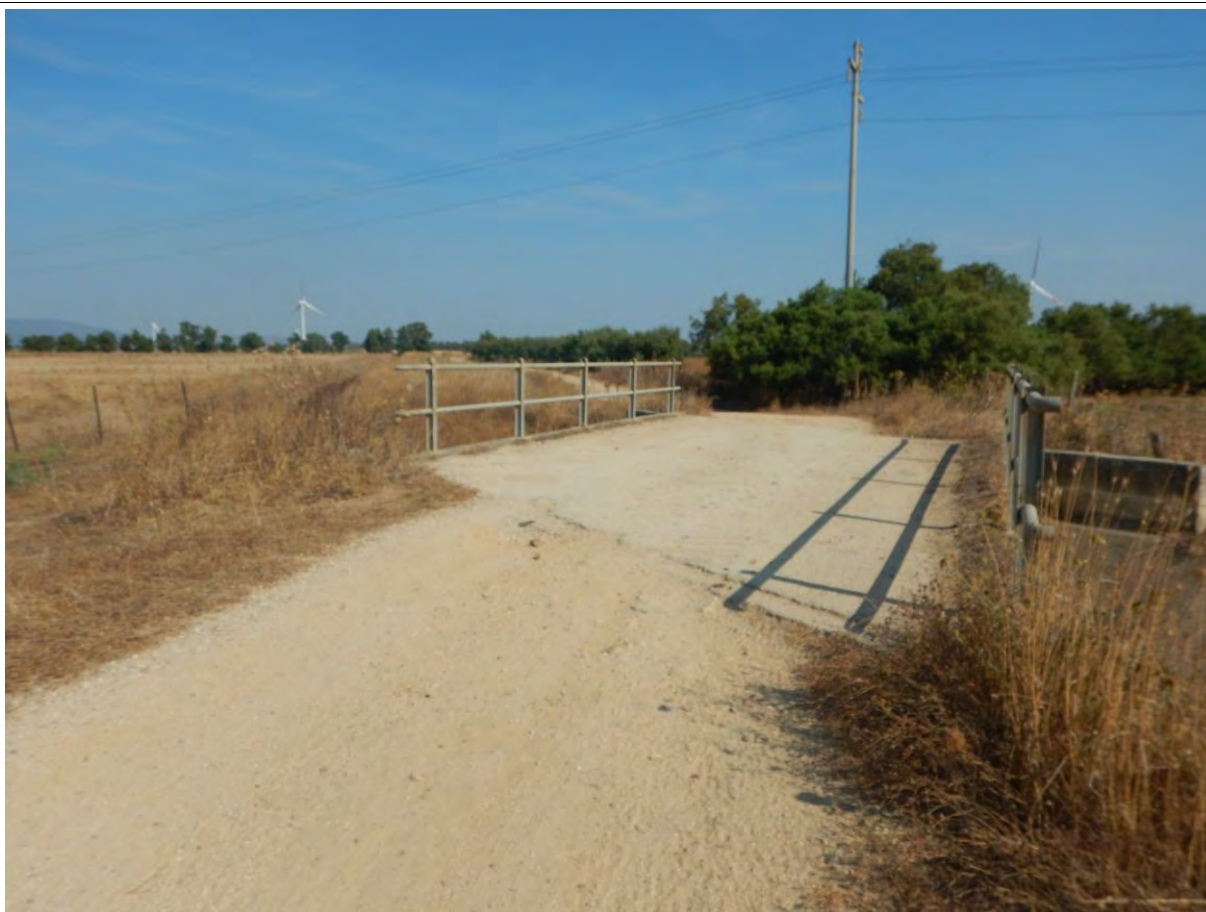
2. Immagini

1. Identificazione	
1.1 Corso d'acqua attraversato	Fiume 7956
1.2 Codice del ponte/attraersamento	G207_SC_0036
1.3 Infrastruttura a cui appartiene l'opera	Strada di competenza del Comune di Pabillonis
1.4 Comune in cui ricade l'attraversamento	Pabillonis
1.5 Descrizione	Attraversamento in c.a. a sezione trapezia con altezza dell'intradosso rispetto al fondo pari a 1.90 m, altezza dell'impalcato pari a 0.90 m, larghezza base minore pari a 2 m e base maggiore pari a 8 m.

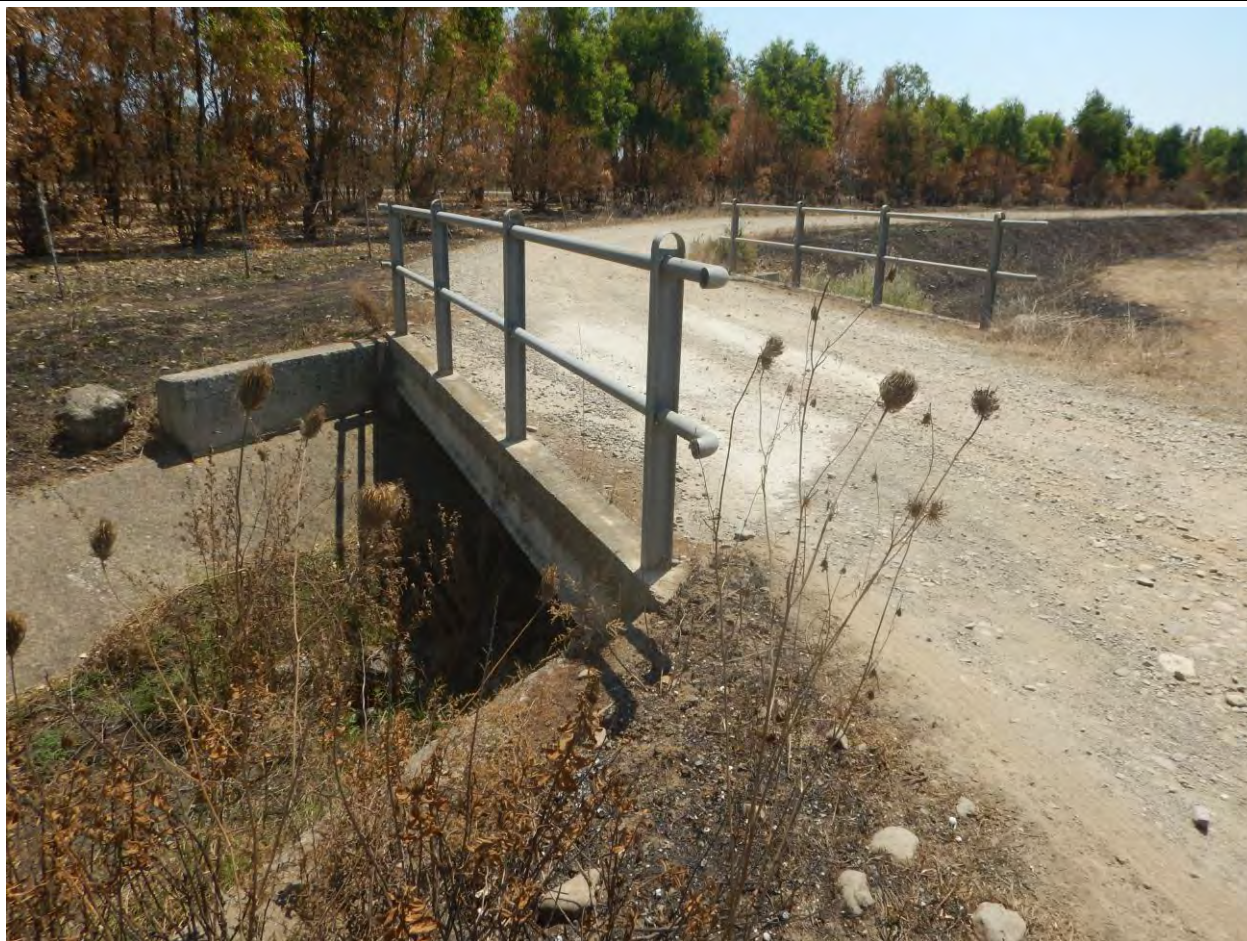
2. Immagini

1. Identificazione	
1.1 Corso d'acqua attraversato	Canale Floris
1.2 Codice del ponte/ataversamento	G207_SC_0037
1.3 Infrastruttura a cui appartiene l'opera	Strada di competenza del Comune di Pabillonis
1.4 Comune in cui ricade l'attraversamento	Pabillonis
1.5 Descrizione	Attraversamento in c.a. a sezione trapezia con altezza dell'intradosso rispetto al fondo pari a 1.10 m, altezza dell'impalcato pari a 0.45 m, larghezza base minore pari a 1 m e base maggiore pari a 5 m.

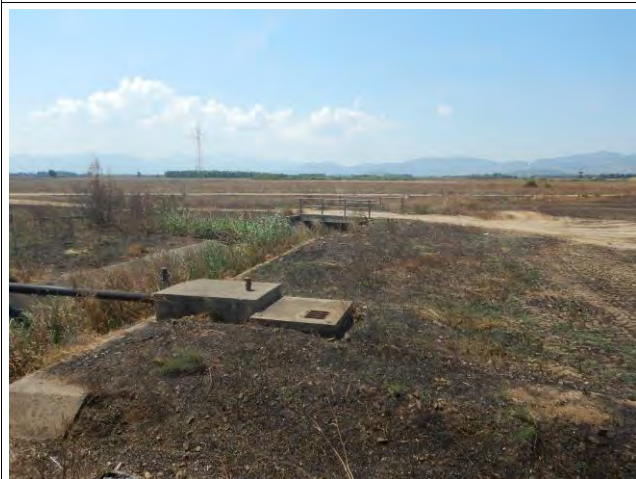
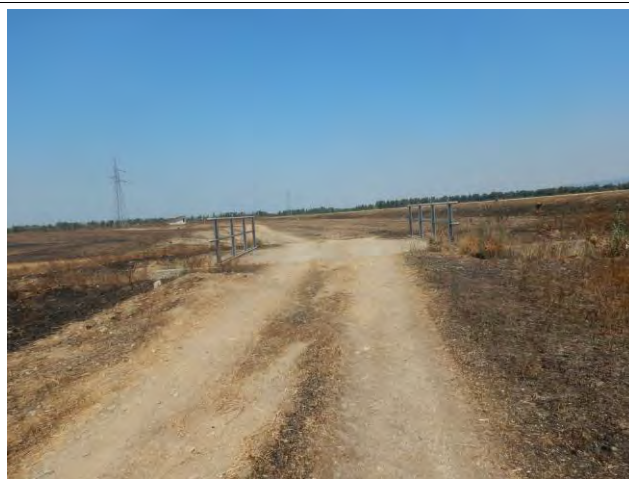
2. Immagini

1. Identificazione	
1.1 Corso d'acqua attraversato	Riu Ponti Becciu
1.2 Codice del ponte/attraersamento	G207_SC_0038
1.3 Infrastruttura a cui appartiene l'opera	Strada di competenza del Comune di Pabillonis
1.4 Comune in cui ricade l'attraversamento	Pabillonis
1.5 Descrizione	Attraversamento in c.a. a sezione trapezia con altezza dell'intradosso rispetto al fondo pari a 1.45 m, altezza dell'impalcato pari a 0.45 m, larghezza base minore pari a 1.80 m e base maggiore pari a 5.50 m.

6.2 Analisi idraulica (da compilare solo per le opere per le quali è prescritta la verifica di sicurezza)	
6.2.1 Portata di progetto	5.21 m ³ /s
6.2.3 Velocità media in alveo	1.1 m/s
6.2.4 Velocità media in golena	0.06 m/s
6.2.5 Effetto di rigurgito dell'attraversamento	-
6.2.6 Livello idrico massimo	1.15 m
6.2.7 Franco idraulico	Franco = 0,30 m; Franco minimo = 1 m (Verifica non soddisfatta)
6.2.8 Scalzamento sulle fondazioni (pile, spalle, rilevati di accesso) rilevato a seguito di sopralluogo	Non rilevato
Valori riferiti alle condizioni critiche	
6.2.9 Portata critica (m ³ /s)	3.25
6.2.10 Tempo di ritorno critico	50 anni

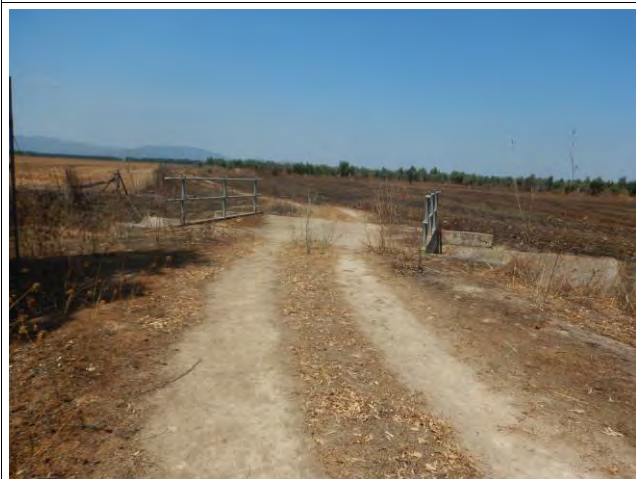
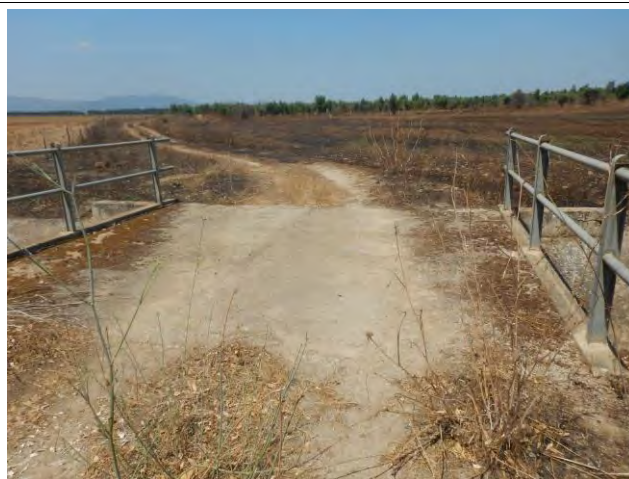
2. Immagini

1. Identificazione	
1.1 Corso d'acqua attraversato	Riu Ponti Becciu
1.2 Codice del ponte/attraersamento	G207_SC_0039
1.3 Infrastruttura a cui appartiene l'opera	Strada di competenza del Comune di Pabillonis
1.4 Comune in cui ricade l'attraversamento	Pabillonis
1.5 Descrizione	Attraversamento in c.a. a sezione trapezia con altezza dell'intradosso rispetto al fondo pari a 1.65 m, altezza dell'impalcato pari a 0.45 m, larghezza base minore pari a 1 m e base maggiore pari a 4.40 m.

6.2 Analisi idraulica (da compilare solo per le opere per le quali è prescritta la verifica di sicurezza)	
6.2.1 Portata di progetto	5.21 m ³ /s
6.2.3 Velocità media in alveo	1.76 m/s
6.2.4 Velocità media in golena	-
6.2.5 Effetto di rigurgito dell'attraversamento	0.05 m
6.2.6 Livello idrico massimo	1.32 m
6.2.7 Franco idraulico	Franco = 0,33 m; Franco minimo = 1 m (Verifica non soddisfatta)
6.2.8 Scalzamento sulle fondazioni (pile, spalle, rilevati di accesso) rilevato a seguito di sopralluogo	Non rilevato
Valori riferiti alle condizioni critiche	
6.2.9 Portata critica (m ³ /s)	3.25
6.2.10 Tempo di ritorno critico	50 anni

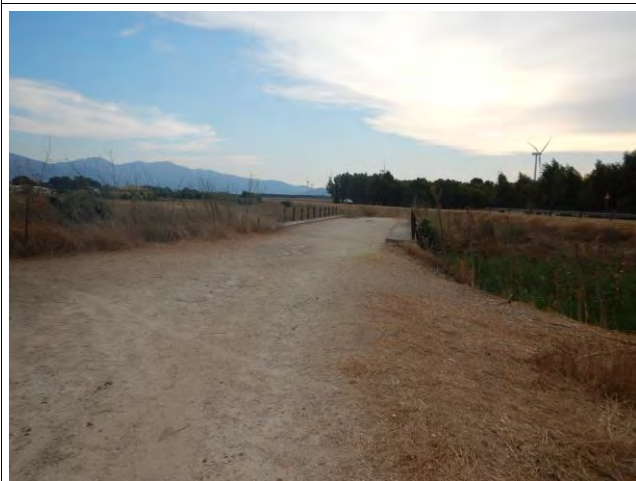
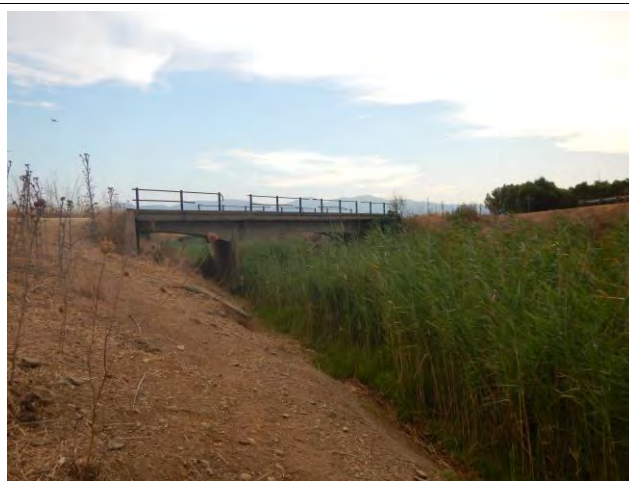
2. Immagini

1. Identificazione	
1.1 Corso d'acqua attraversato	Canale Spadula
1.2 Codice del ponte/attraversamento	G207_SC_0040
1.3 Infrastruttura a cui appartiene l'opera	Strada di competenza del Comune di Pabillonis
1.4 Comune in cui ricade l'attraversamento	Pabillonis
1.5 Descrizione	Ponte in c.a. a tra campate con pile in alveo. L'altezza del dell'intradosso del ponte rispetto al fondo alveo è pari a 3 m, l'impalcato ha altezza pari a 1 m, la larghezza alla base inferiore è pari a 12 m mentre quella alla base superiore è pari a 20 m.

6.2 Analisi idraulica (da compilare solo per le opere per le quali è prescritta la verifica di sicurezza)	
6.2.1 Portata di progetto	150.24 m ³ /s
6.2.3 Velocità media in alveo	0.22 m/s
6.2.4 Velocità media in golena	0.15 m/s
6.2.5 Effetto di rigurgito dell'attraversamento	0.01 m
6.2.6 Livello idrico massimo	5.12 m
6.2.7 Franco idraulico	Franco = -2.12 m; Franco minimo = 1.50 m (Verifica non soddisfatta)
6.2.8 Scalzamento sulle fondazioni (pile, spalle, rilevati di accesso) rilevato a seguito di sopralluogo	Non rilevato
Valori riferiti alle condizioni critiche	
6.2.9 Portata critica (m ³ /s)	27.13
6.2.10 Tempo di ritorno critico	5 anni

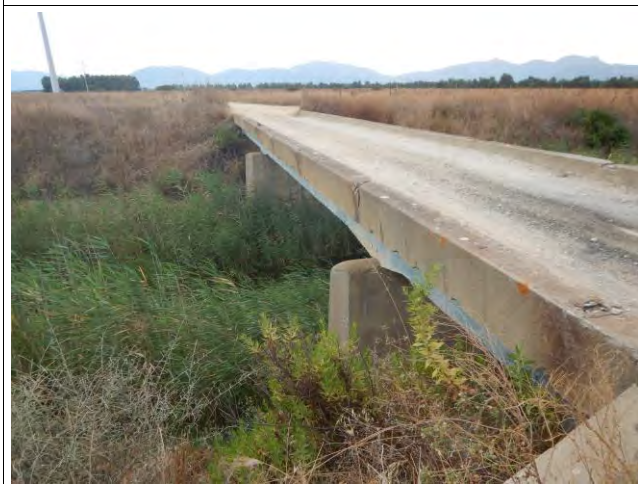
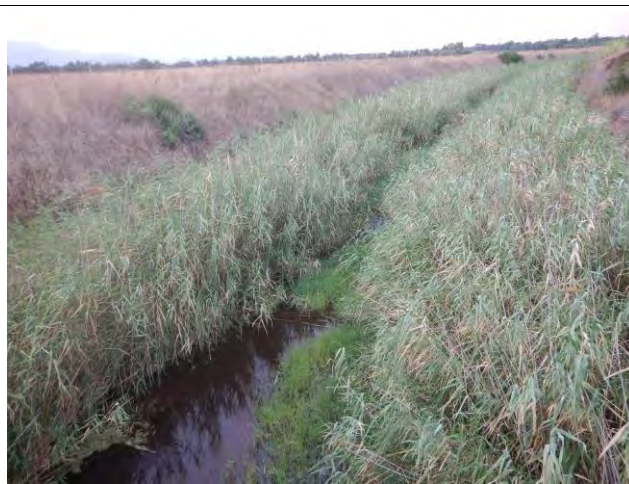
2. Immagini

1. Identificazione	
1.1 Corso d'acqua attraversato	Canale Spadula
1.2 Codice del ponte/ataversamento	G207_SC_0041
1.3 Infrastruttura a cui appartiene l'opera	Strada di competenza del Comune di Pabillonis
1.4 Comune in cui ricade l'attraversamento	Pabillonis
1.5 Descrizione	Ponte in c.a. a tra campate con pile in alveo. L'altezza del dell'intradosso del ponte rispetto al fondo alveo è pari a 3.60 m, l'impalcato ha altezza pari a 0.90 m, la larghezza alla base inferiore è pari a 10 m mentre quella alla base superiore è pari a 18 m. Il ponte mostra dei fenomeni di distacco tra l'impalcato e la spalla, sarebbe auspicabile una perizia strutturale da parte di un tecnico competente.

6.2 Analisi idraulica (da compilare solo per le opere per le quali è prescritta la verifica di sicurezza)	
6.2.1 Portata di progetto	150.24 m ³ /s
6.2.3 Velocità media in alveo	3.25 m/s
6.2.4 Velocità media in golena	-
6.2.5 Effetto di rigurgito dell'attraversamento	0.37 m
6.2.6 Livello idrico massimo	3.73 m
6.2.7 Franco idraulico	Franco = -0.13 m; Franco minimo = 1.33 m (Verifica non soddisfatta)
6.2.8 Scalzamento sulle fondazioni (pile, spalle, rilevati di accesso) rilevato a seguito di sopralluogo	Non rilevato
Valori riferiti alle condizioni critiche	
6.2.9 Portata critica (m ³ /s)	67.74
6.2.10 Tempo di ritorno critico	20 anni

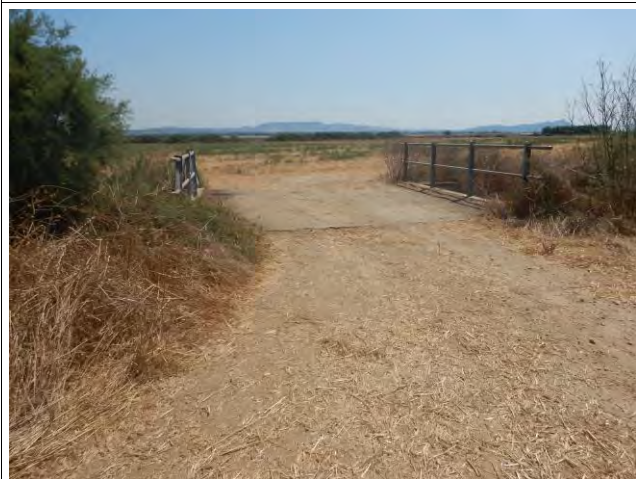
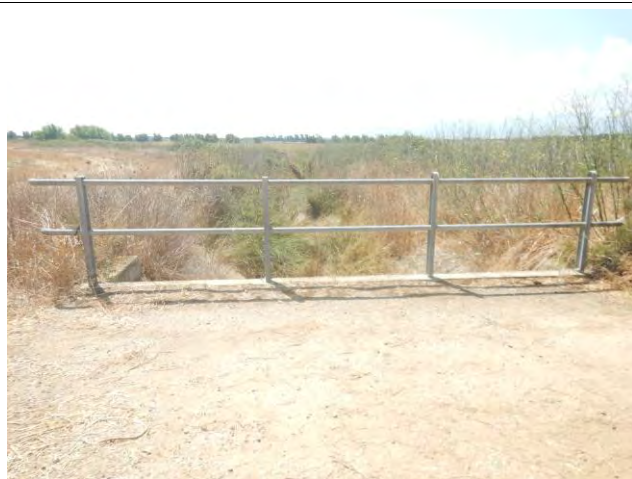
2. Immagini

1. Identificazione	
1.1 Corso d'acqua attraversato	Fiume 2311
1.2 Codice del ponte/attraersamento	G207_SC_0042
1.3 Infrastruttura a cui appartiene l'opera	Strada di competenza del Comune di Pabillonis
1.4 Comune in cui ricade l'attraversamento	Pabillonis
1.5 Descrizione	Attraversamento in c.a. a sezione trapezia con altezza dell'intradosso rispetto al fondo alveo pari a 1.90 m, altezza dell'impalcato pari a 0.45 m, larghezza base minore pari a 1 m e base maggiore pari a 4.60 m.

6.2 Analisi idraulica (da compilare solo per le opere per le quali è prescritta la verifica di sicurezza)	
6.2.1 Portata di progetto	3.26 m ³ /s
6.2.3 Velocità media in alveo	1.11 m/s
6.2.4 Velocità media in golena	-
6.2.5 Effetto di rigurgito dell'attraversamento	0.05 m
6.2.6 Livello idrico massimo	1.01 m
6.2.7 Franco idraulico	Franco = 0.29 m; Franco minimo = 1 m (Verifica non soddisfatta)
6.2.8 Scalzamento sulle fondazioni (pile, spalle, rilevati di accesso) rilevato a seguito di sopralluogo	Non rilevato
Valori riferiti alle condizioni critiche	
6.2.9 Portata critica (m ³ /s)	1.65
6.2.10 Tempo di ritorno critico	30 anni

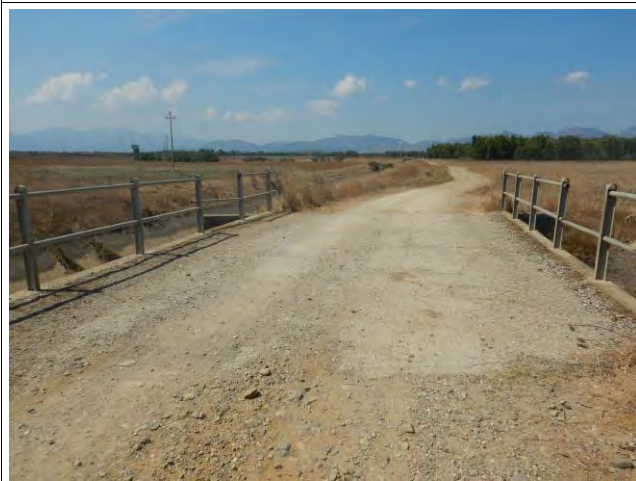
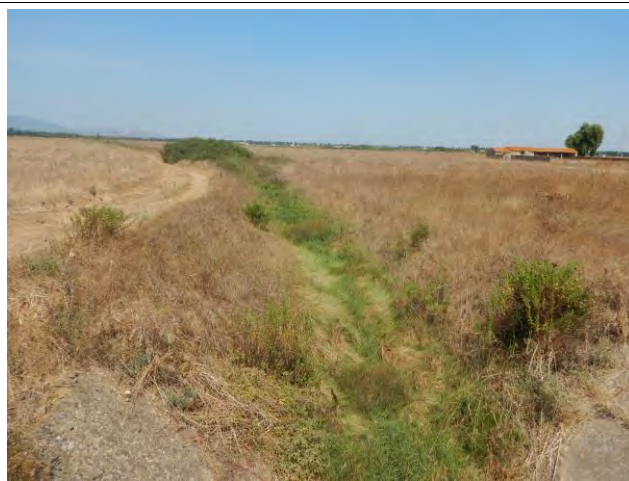
2. Immagini

1. Identificazione	
1.1 Corso d'acqua attraversato	Fiume 1956
1.2 Codice del ponte/attraersamento	G207_SC_0043
1.3 Infrastruttura a cui appartiene l'opera	Strada di competenza del Comune di Pabillonis
1.4 Comune in cui ricade l'attraversamento	Pabillonis
1.5 Descrizione	Attraversamento in c.a. a sezione trapezia con altezza dell'intradosso rispetto al fondo pari a 2.10 m, altezza dell'impalcato pari a 0.90 m, larghezza della base minore pari a 2.60 m e base maggiore pari a 8.30 m.

6.2 Analisi idraulica (da compilare solo per le opere per le quali è prescritta la verifica di sicurezza)	
6.2.1 Portata di progetto	4.03 m ³ /s
6.2.3 Velocità media in alveo	0.35 m/s
6.2.4 Velocità media in golena	0.06 m/s
6.2.5 Effetto di rigurgito dell'attraversamento	-
6.2.6 Livello idrico massimo	2.03 m
6.2.7 Franco idraulico	Franco = 0.07 m; Franco minimo = 1.01 m (Verifica non soddisfatta)
6.2.8 Scalzamento sulle fondazioni (pile, spalle, rilevati di accesso) rilevato a seguito di sopralluogo	Non rilevato
Valori riferiti alle condizioni critiche	
6.2.9 Portata critica (m ³ /s)	1.66
6.2.10 Tempo di ritorno critico	20 anni

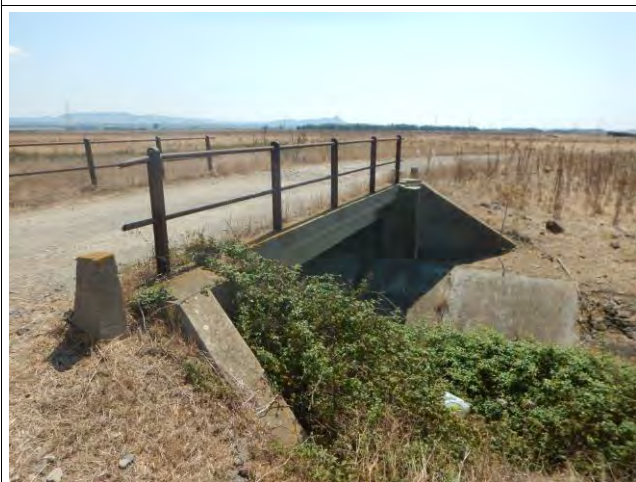
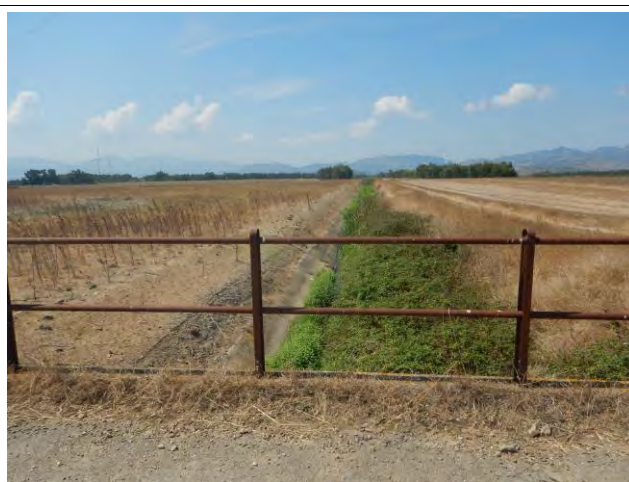
2. Immagini

1. Identificazione	
1.1 Corso d'acqua attraversato	Canale Trottu
1.2 Codice del ponte/attraersamento	G207_SC_0044
1.3 Infrastruttura a cui appartiene l'opera	Strada di competenza del Comune di Pabillonis
1.4 Comune in cui ricade l'attraversamento	Pabillonis
1.5 Descrizione	Attraversamento in c.a. a sezione trapezia con altezza dell'intradosso rispetto al fondo pari a 1.90 m, altezza dell'impalcato pari a 0.45 m, larghezza della base minore pari a 1 m e base maggiore pari a 4.60 m.

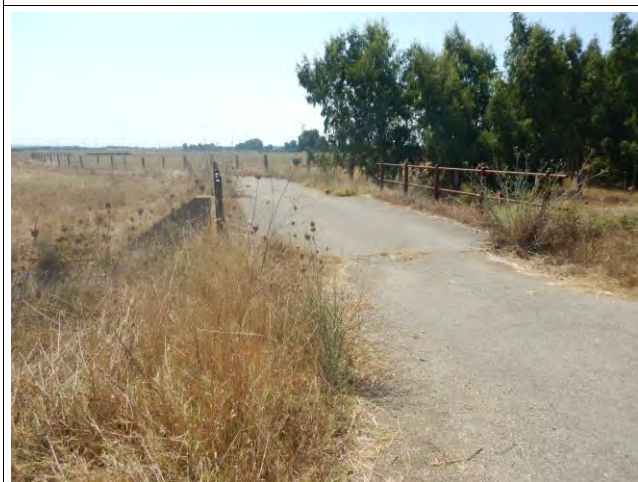
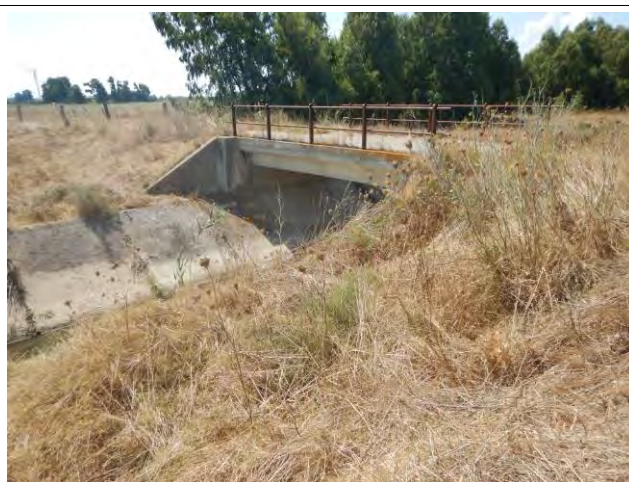
2. Immagini

1. Identificazione	
1.1 Corso d'acqua attraversato	Canale Trottu
1.2 Codice del ponte/attraversamento	G207_SC_0045
1.3 Infrastruttura a cui appartiene l'opera	Strada di competenza del Comune di Pabillonis
1.4 Comune in cui ricade l'attraversamento	Pabillonis
1.5 Descrizione	Attraversamento in c.a. a sezione trapezia con altezza dell'intradosso rispetto al fondo pari a 2.80 m, altezza dell'impalcato pari a 0.80 m, larghezza della base minore pari a 2 m e base maggiore pari a 6.70 m.

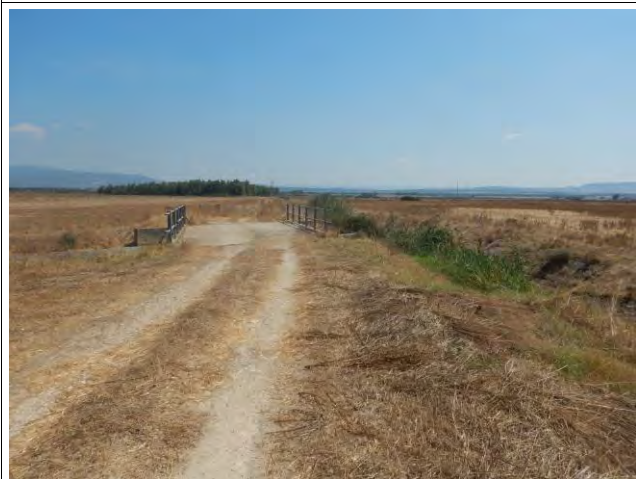
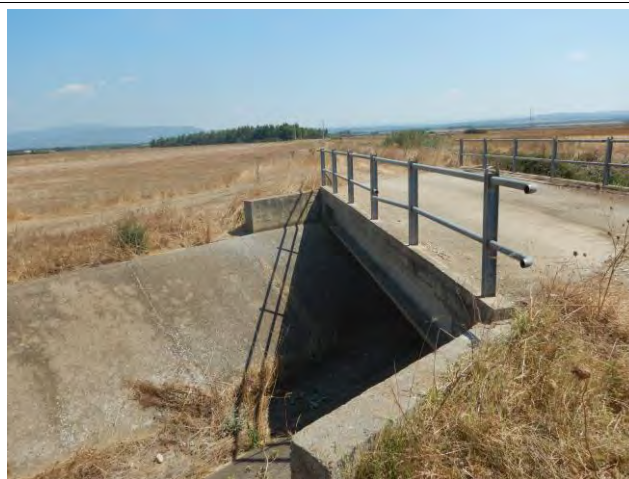
2. Immagini

1. Identificazione	
1.1 Corso d'acqua attraversato	Fiume_7665
1.2 Codice del ponte/attraersamento	G207_SC_0046
1.3 Infrastruttura a cui appartiene l'opera	Strada di competenza del Comune di Pabillonis
1.4 Comune in cui ricade l'attraversamento	Pabillonis
1.5 Descrizione	Attraversamento in c.a. a sezione trapezia con altezza dell'intradosso rispetto al fondo pari a 2 m, altezza dell'impalcato pari a 0.90 m, larghezza della base minore pari a 1 m e base maggiore pari a 8 m.

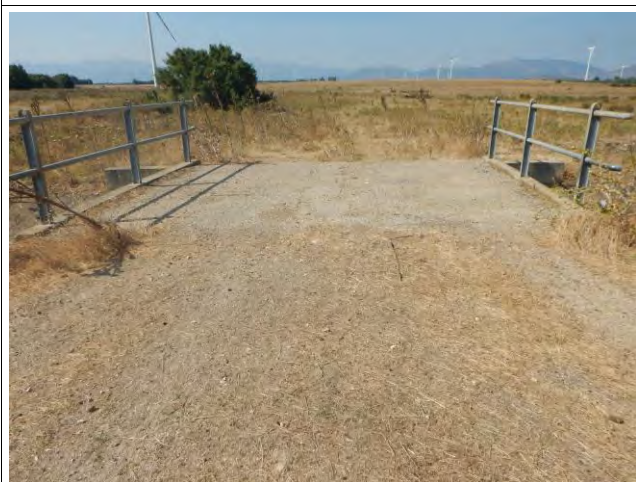
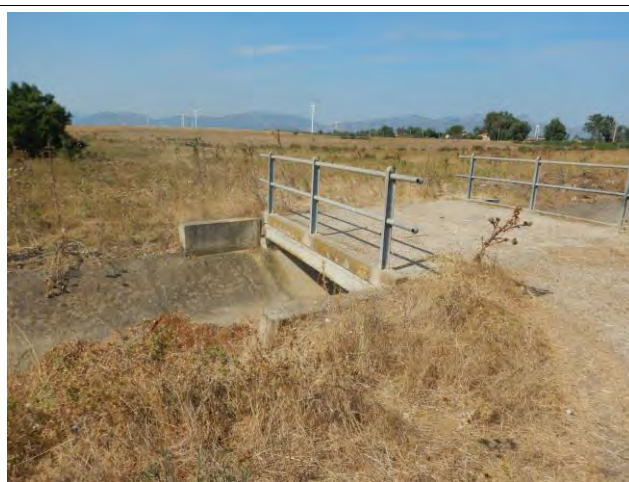
2. Immagini

1. Identificazione	
1.1 Corso d'acqua attraversato	Fiume 28453
1.2 Codice del ponte/attraersamento	G207_SC_0048
1.3 Infrastruttura a cui appartiene l'opera	Strada di competenza del Comune di Pabillonis
1.4 Comune in cui ricade l'attraversamento	Pabillonis
1.5 Descrizione	Attraversamento in c.a. a sezione trapezia con altezza dell'intradosso rispetto al fondo pari a 1.20 m, altezza dell'impalcato pari a 0.50 m, larghezza della base minore pari a 1 m e base maggiore pari a 4 m.

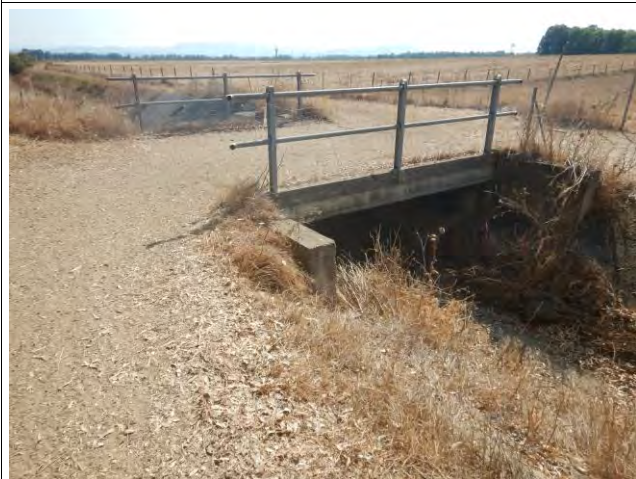
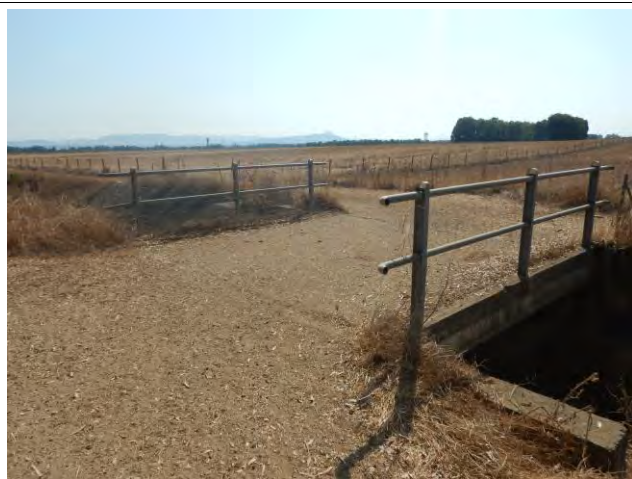
2. Immagini

1. Identificazione	
1.1 Corso d'acqua attraversato	Roia Merdecani
1.2 Codice del ponte/attraersamento	G207_SC_0049
1.3 Infrastruttura a cui appartiene l'opera	Strada di competenza del Comune di Pabillonis
1.4 Comune in cui ricade l'attraversamento	Pabillonis
1.5 Descrizione	Attraversamento in c.a. a sezione trapezia con altezza dell'intradosso rispetto al fondo pari a 1.50 m, altezza dell'impalcato pari a 0.50 m, larghezza della base minore pari a 1 m e base maggiore pari a 4.40 m.

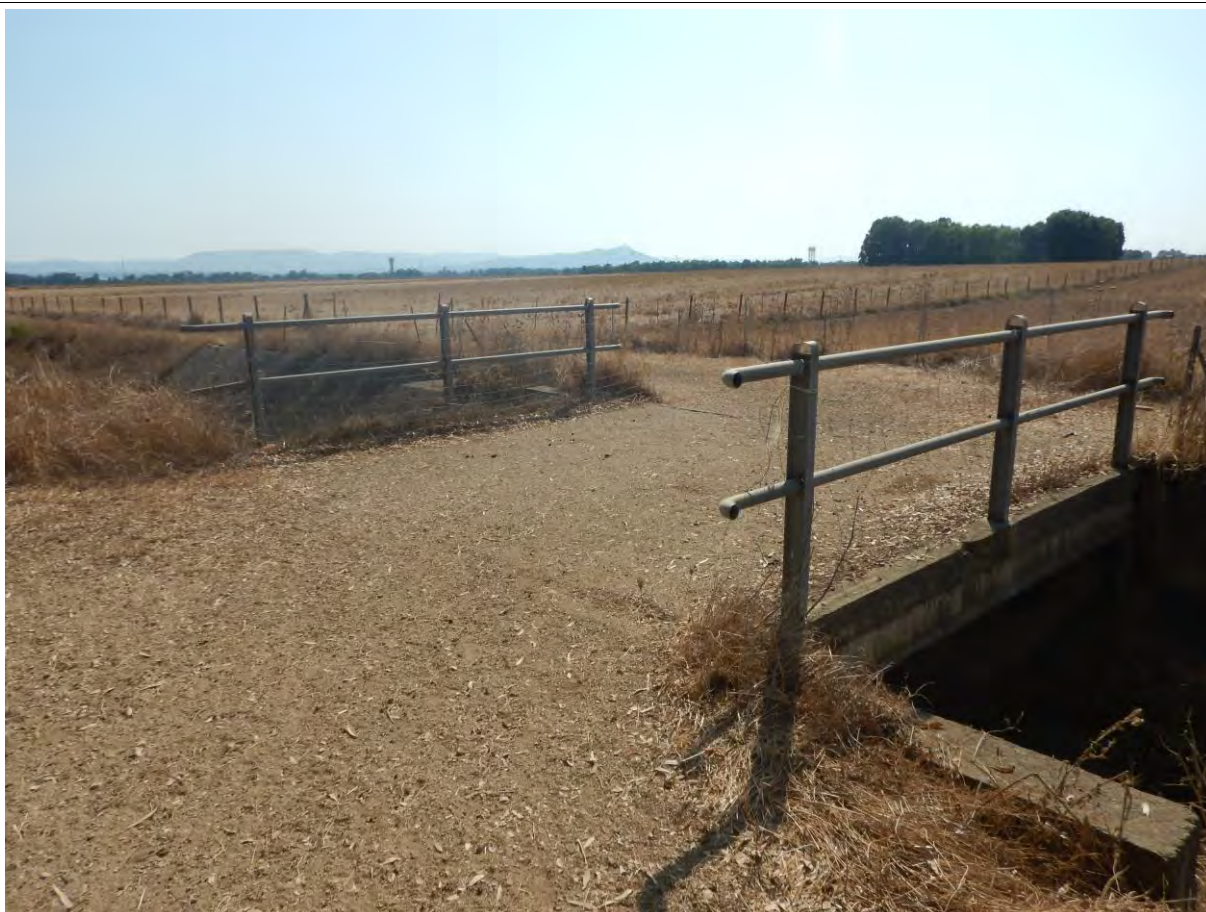
1. Identificazione	
1.1 Corso d'acqua attraversato	Roia Merdecani
1.2 Codice del ponte/ataversamento	G207_SC_0050
1.3 Infrastruttura a cui appartiene l'opera	Strada di competenza del Comune di Pabillonis
1.4 Comune in cui ricade l'attraversamento	Pabillonis
1.5 Descrizione	Attraversamento in c.a. a sezione trapezia con altezza dell'intradosso rispetto al fondo pari a 1.50 m, altezza dell'impalcato pari a 0.50 m, larghezza della base minore pari a 1 m e base maggiore pari a 4.40 m.
