COMUNE DI PABILLONIS

FEBBRAIO 2020

SCHEDE PER LA CARATTERIZZAZIONE DEGLI ATTRAVERSAMENTI
ESISTENTI - REVISIONE E INTEGRAZIONE

STUDIO TECNICO DOTT. ING ALESSANDRO LAI

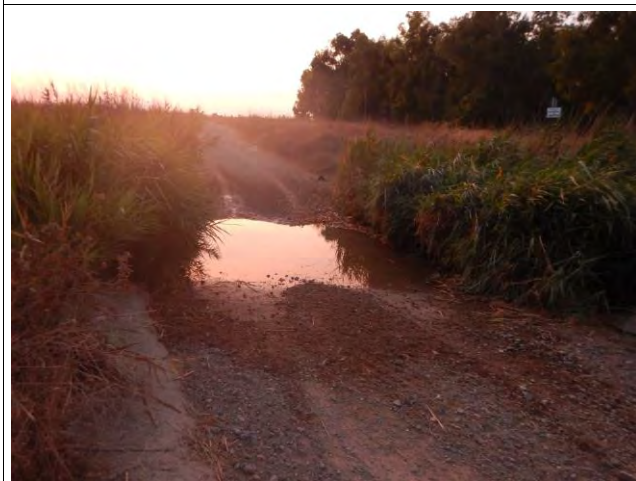
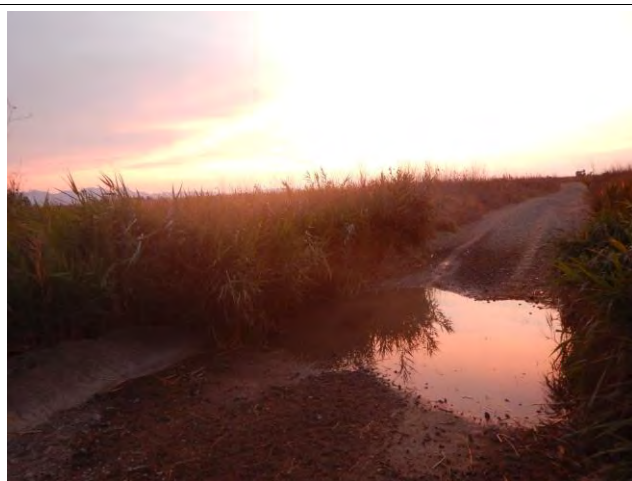
1. Identificazione	
1.1 Corso d'acqua attraversato	Riu Arriana
1.2 Codice del ponte/attraversamento	G207_SC_0051
1.3 Infrastruttura a cui appartiene l'opera	Strada di competenza del Comune di Pabillonis
1.4 Comune in cui ricade l'attraversamento	Pabillonis
1.5 Descrizione	Guado

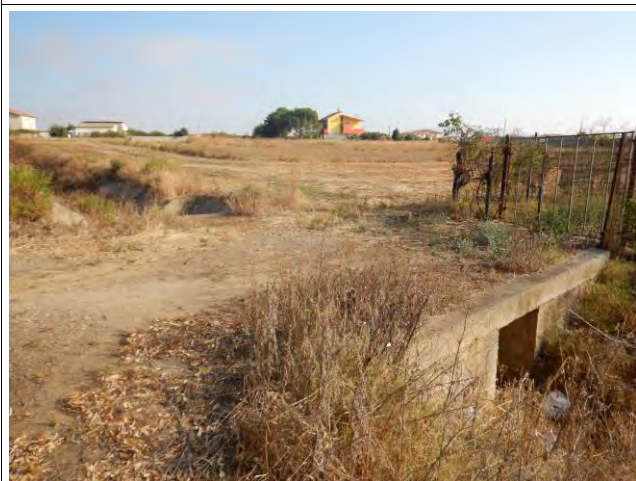
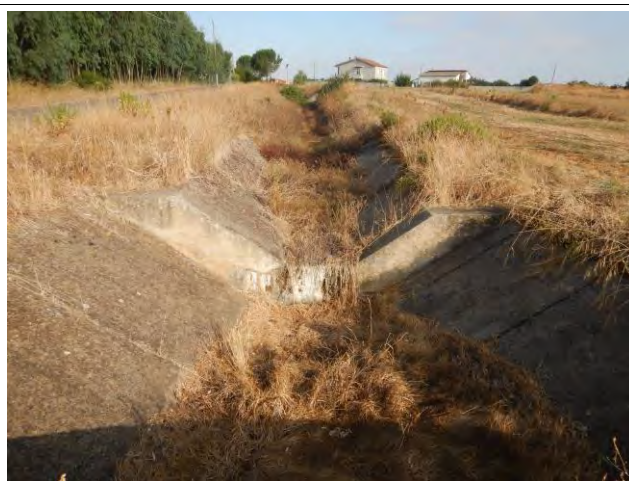
1. Identificazione	
1.1 Corso d'acqua attraversato	Fiume 19375
1.2 Codice del ponte/attraersamento	G207_SC_0052
1.3 Infrastruttura a cui appartiene l'opera	Strada di competenza del Comune di Pabillonis
1.4 Comune in cui ricade l'attraversamento	Pabillonis
1.5 Descrizione	Attraversamento in c.a. a sezione rettangolare di base pari a 1 m e altezza pari a 1.40 m

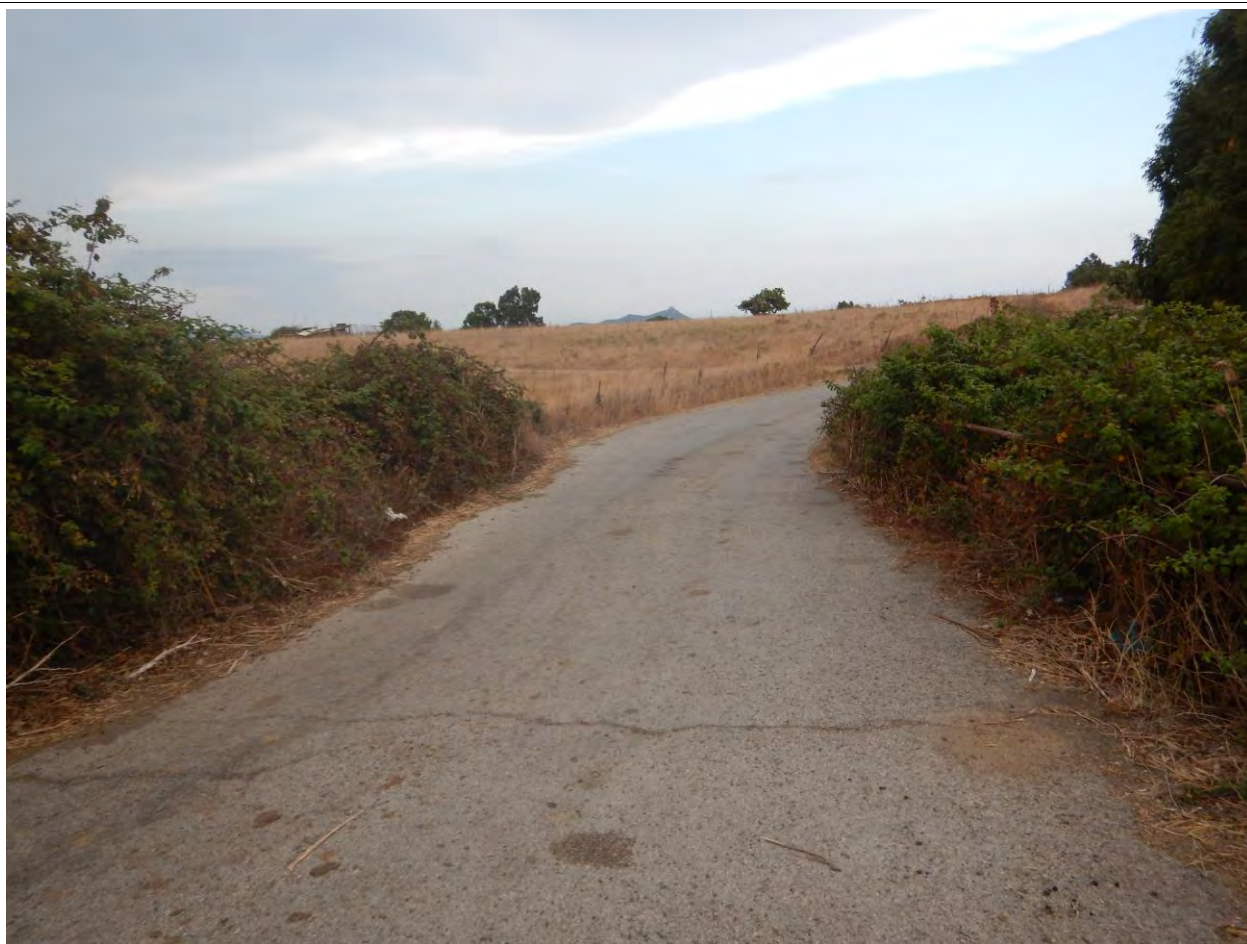
1. Identificazione	
1.1 Corso d'acqua attraversato	Fiume 2079
1.2 Codice del ponte/attraversamento	G207_SC_0053
1.3 Infrastruttura a cui appartiene l'opera	Strada di competenza del Comune di Pabillonis
1.4 Comune in cui ricade l'attraversamento	Pabillonis
1.5 Descrizione	Non rilevabile a causa della fitta vegetazione

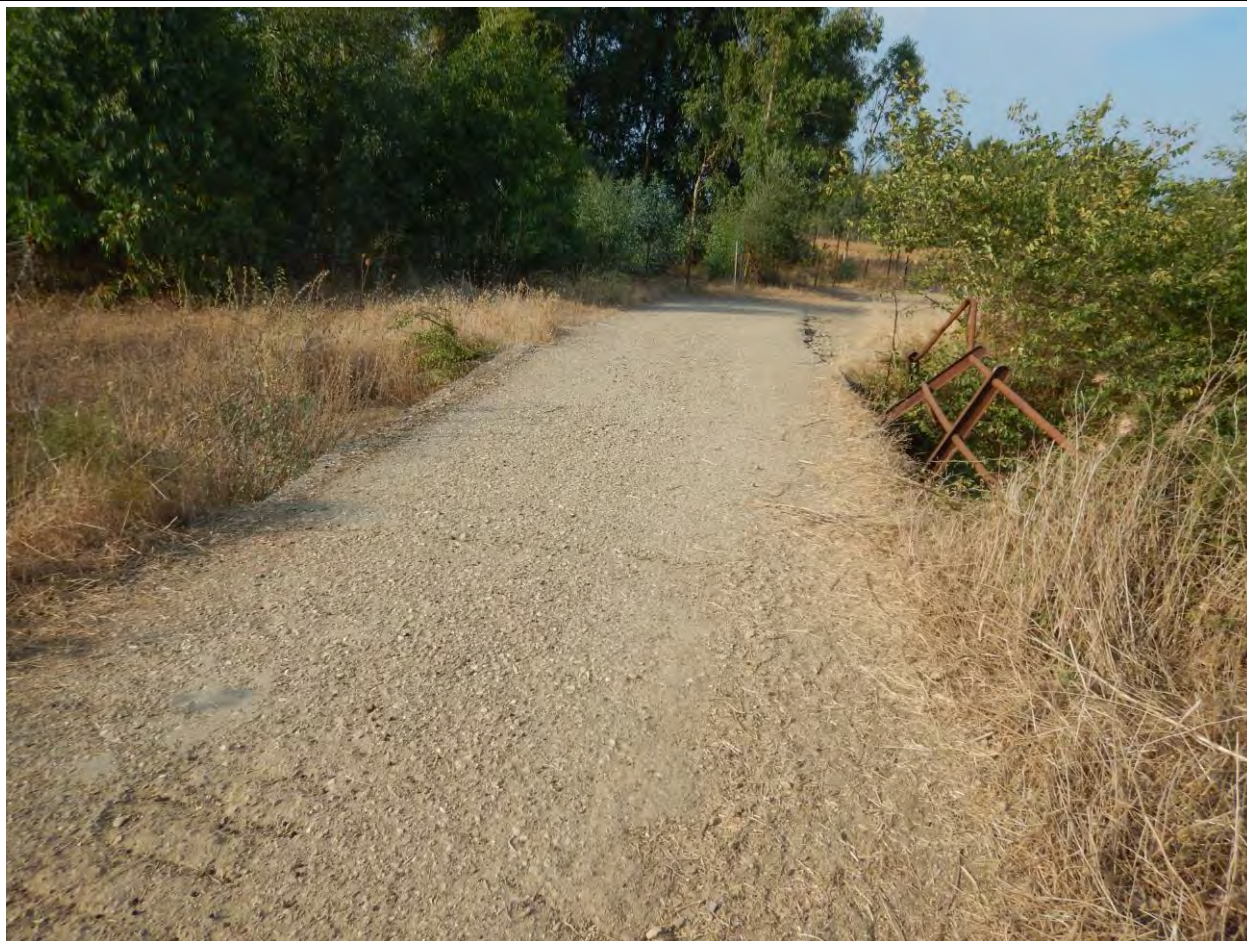
1. Identificazione	
1.1 Corso d'acqua attraversato	Fiume 2853
1.2 Codice del ponte/attraersamento	G207_SC_0054
1.3 Infrastruttura a cui appartiene l'opera	Strada di competenza del Comune di Pabillonis
1.4 Comune in cui ricade l'attraversamento	Pabillonis
1.5 Descrizione	Attraversamento in c.a. a sezione trapezia con altezza dell'intradosso rispetto al fondo pari a 1.30 m, altezza dell'impalcato pari a 0.50 m, larghezza della base minore pari a 1 m e base maggiore pari a 4 m.

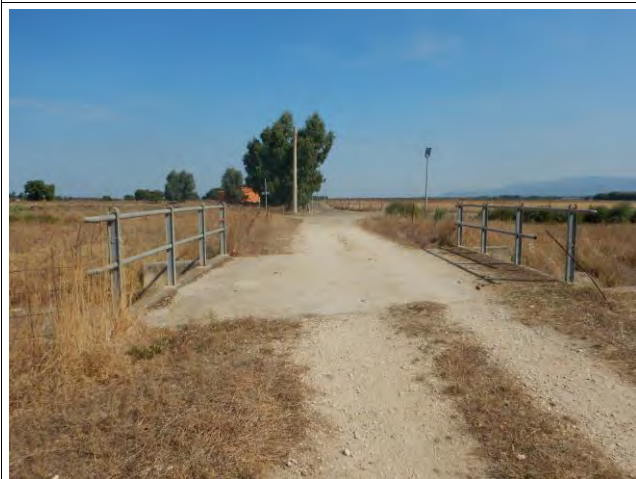
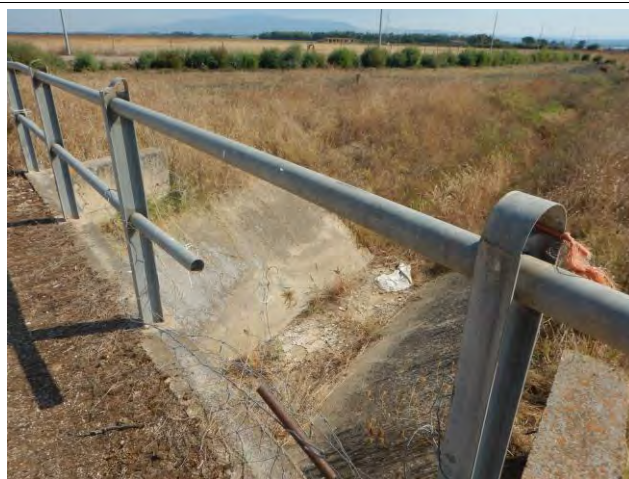
1. Identificazione	
1.1 Corso d'acqua attraversato	Fiume 28453
1.2 Codice del ponte/attraversamento	G207_SC_0056
1.3 Infrastruttura a cui appartiene l'opera	Strada di competenza del Comune di Pabillonis
1.4 Comune in cui ricade l'attraversamento	Pabillonis
1.5 Descrizione	Attraversamento in c.a. a sezione trapezia con altezza dell'intradosso rispetto al fondo pari a 1.50 m, altezza dell'impalcato pari a 0.50 m, larghezza della base minore pari a 1 m e base maggiore pari a 4 m.

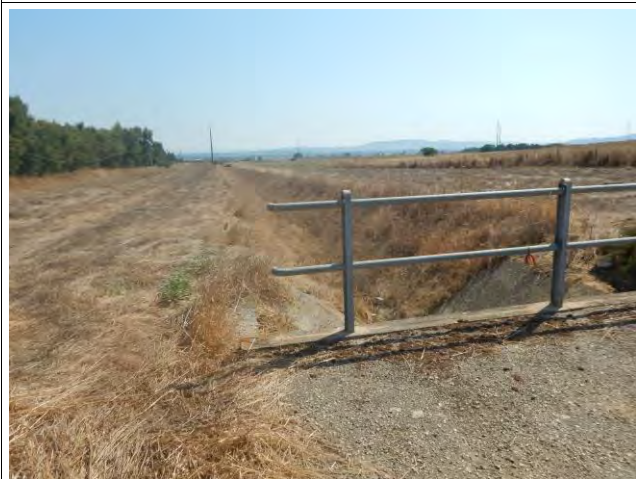
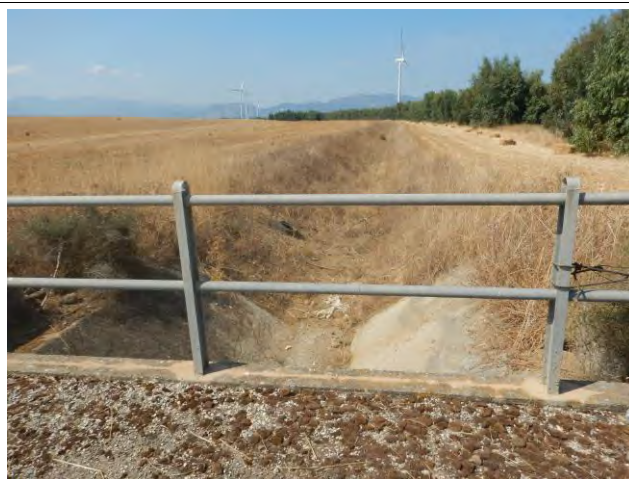
1. Identificazione	
1.1 Corso d'acqua attraversato	Fiume 28453
1.2 Codice del ponte/attraersamento	G207_SC_0057
1.3 Infrastruttura a cui appartiene l'opera	Strada di competenza del Comune di Pabillonis
1.4 Comune in cui ricade l'attraversamento	Pabillonis
1.5 Descrizione	Attraversamento in c.a. a sezione trapezia con altezza dell'intradosso rispetto al fondo pari a 2.10 m, altezza dell'impalcato pari a 0.90 m, larghezza della base minore pari a 2.40 m e base maggiore pari a 10 m.

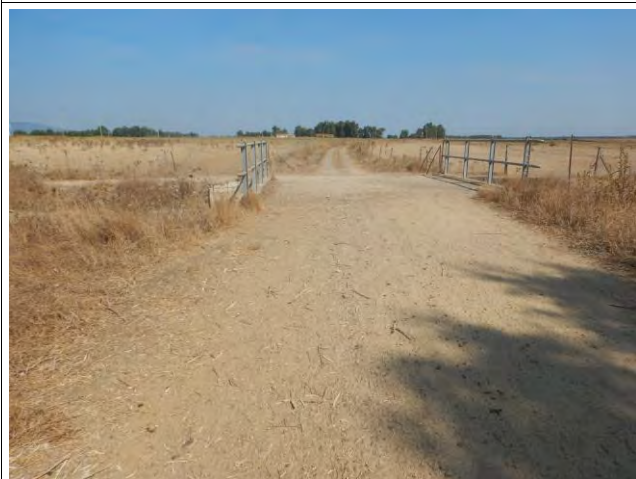
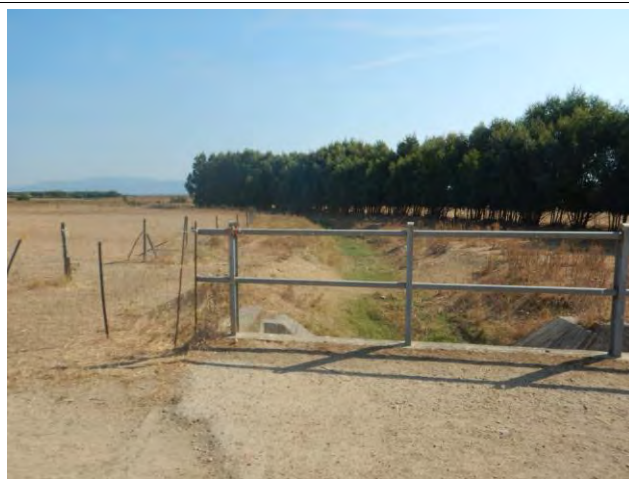
1. Identificazione	
1.1 Corso d'acqua attraversato	Fiume 415
1.2 Codice del ponte/attraversamento	G207_SC_0058
1.3 Infrastruttura a cui appartiene l'opera	Strada di competenza del Comune di Pabillonis
1.4 Comune in cui ricade l'attraversamento	Pabillonis
1.5 Descrizione	Attraversamento in c.a. a sezione trapezia con altezza dell'intradosso rispetto al fondo pari a 2 m, altezza dell'impalcato pari a 0.50 m, larghezza della base minore pari a 1 m e base maggiore pari a 3 m.

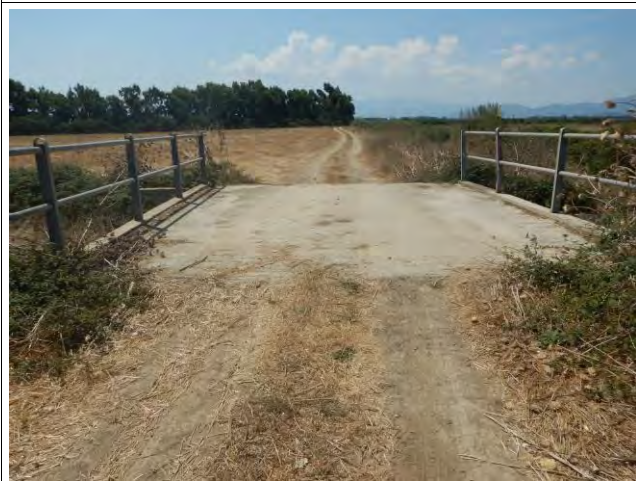
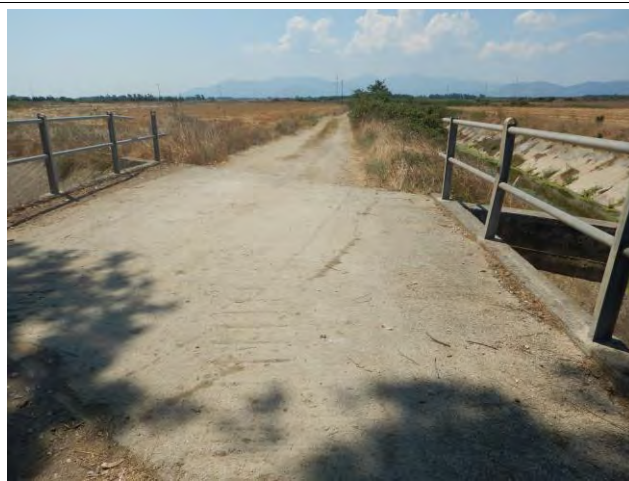
1. Identificazione	
1.1 Corso d'acqua attraversato	Canale Mulino Vecchio
1.2 Codice del ponte/attraersamento	G207_SC_0059
1.3 Infrastruttura a cui appartiene l'opera	Strada di competenza del Comune di Pabillonis
1.4 Comune in cui ricade l'attraversamento	Pabillonis
1.5 Descrizione	Attraversamento in c.a. a sezione trapezia con altezza dell'intradosso rispetto al fondo pari a 1.80 m, altezza dell'impalcato pari a 0.50 m, larghezza della base minore pari a 1 m e base maggiore pari a 6 m.

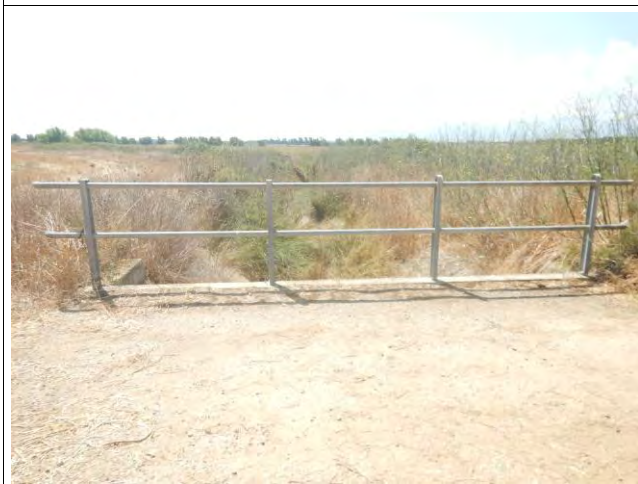
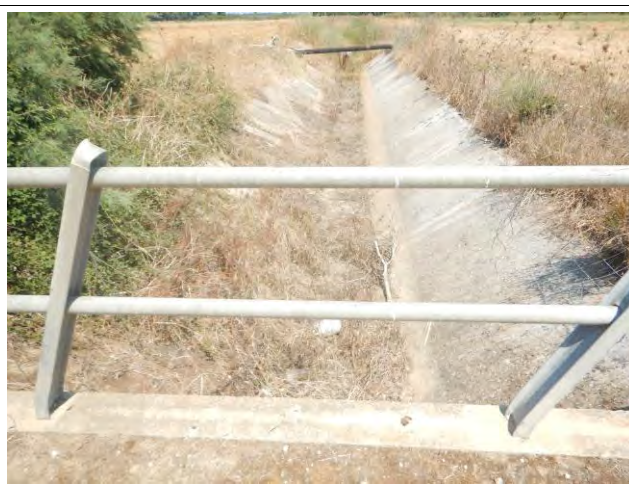
1. Identificazione	
1.1 Corso d'acqua attraversato	Canale Mulino Vecchio
1.2 Codice del ponte/attraersamento	G207_SC_0060
1.3 Infrastruttura a cui appartiene l'opera	Strada di competenza del Comune di Pabillonis
1.4 Comune in cui ricade l'attraversamento	Pabillonis
1.5 Descrizione	Attraversamento in c.a. a sezione trapezia con altezza dell'intradosso rispetto al fondo pari a 1.30 m, altezza dell'impalcato pari a 0.50 m, larghezza della base minore pari a 1 m e base maggiore pari a 4.70 m.

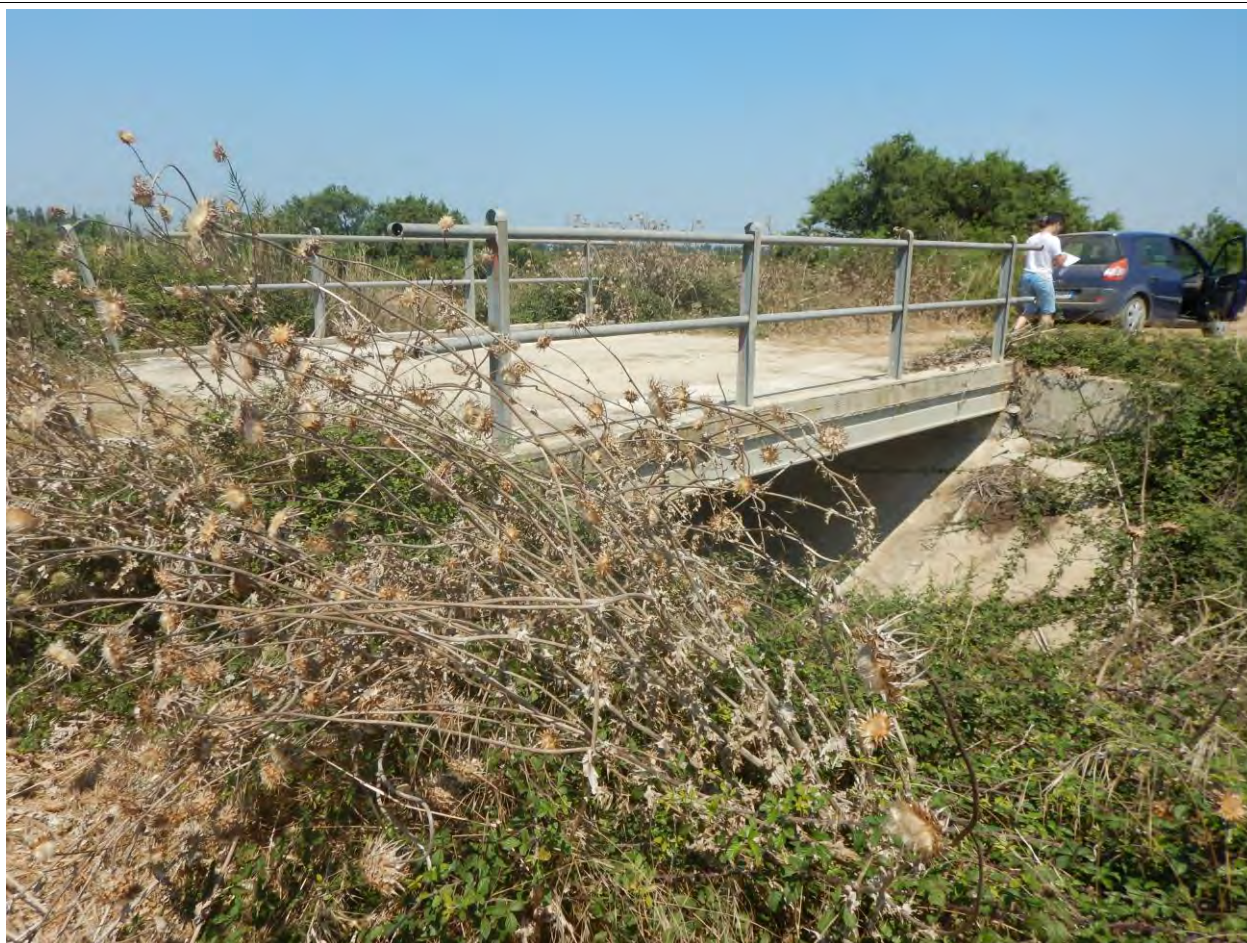
1. Identificazione	
1.1 Corso d'acqua attraversato	Fiume 4506
1.2 Codice del ponte/attraersamento	G207_SC_0061
1.3 Infrastruttura a cui appartiene l'opera	Strada di competenza del Comune di Pabillonis
1.4 Comune in cui ricade l'attraversamento	Pabillonis
1.5 Descrizione	Attraversamento in c.a. a sezione trapezia con altezza dell'intradosso rispetto al fondo pari a 2.85 m, altezza dell'impalcato pari a 0.50 m, larghezza della base minore pari a 1 m e base maggiore pari a 5.50 m.

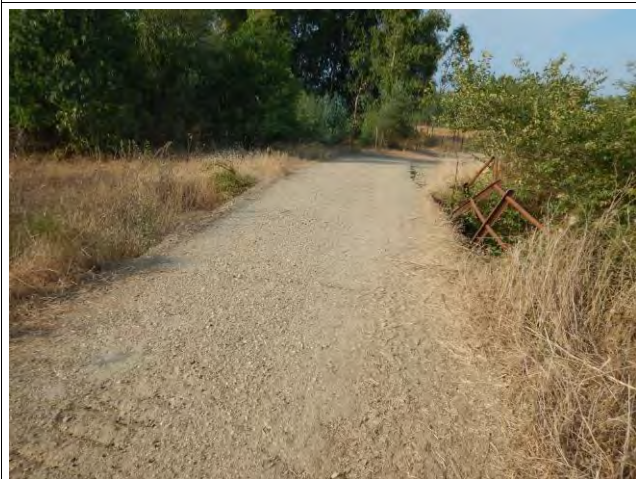
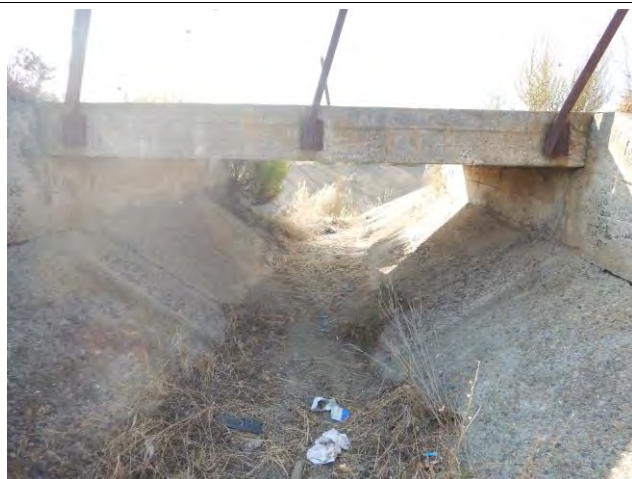
1. Identificazione	
1.1 Corso d'acqua attraversato	Fiume 9936
1.2 Codice del ponte/attraersamento	G207_SC_0062
1.3 Infrastruttura a cui appartiene l'opera	Strada di competenza del Comune di Pabillonis
1.4 Comune in cui ricade l'attraversamento	Pabillonis
1.5 Descrizione	Attraversamento in c.a. a sezione trapezia con altezza dell'intradosso rispetto al fondo pari a 1.45 m, altezza dell'impalcato pari a 0.35 m, larghezza della base minore pari a 1 m e base maggiore pari a 3.60 m.

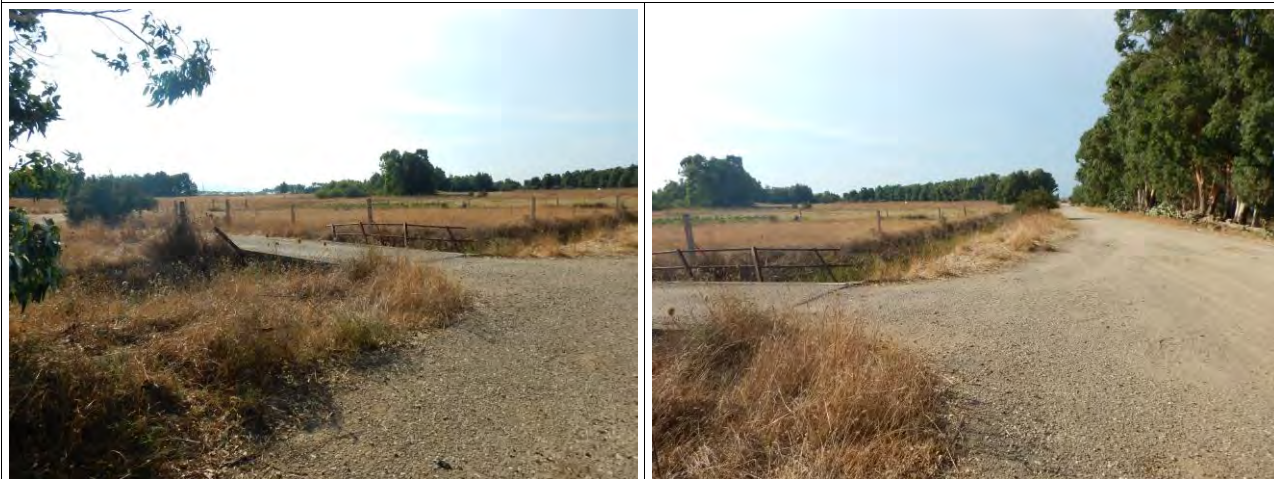
1. Identificazione	
1.1 Corso d'acqua attraversato	Gora Funtana Alixi
1.2 Codice del ponte/attraversamento	G207_SC_0063
1.3 Infrastruttura a cui appartiene l'opera	Strada di competenza del Comune di Pabillonis
1.4 Comune in cui ricade l'attraversamento	Pabillonis
1.5 Descrizione	Attraversamento in c.a. a sezione trapezia con altezza dell'intradosso rispetto al fondo pari a 1.45 m, altezza dell'impalcato pari a 0.40 m, larghezza della base minore pari a 1 m e base maggiore pari a 5 m.

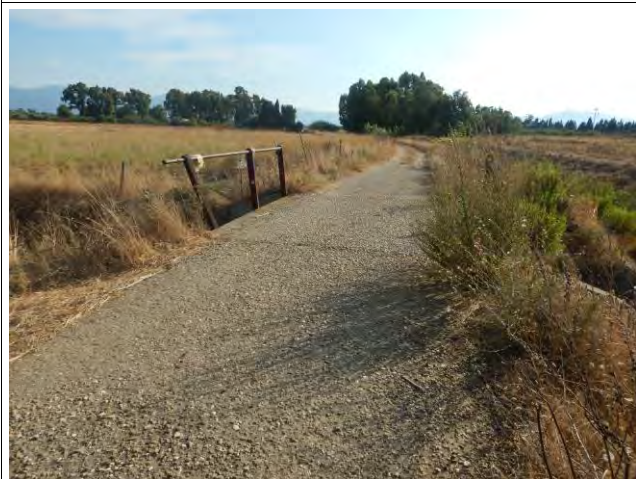
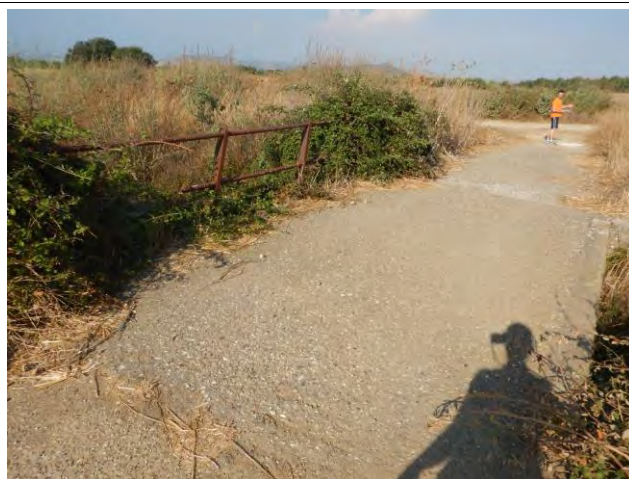
1. Identificazione	
1.1 Corso d'acqua attraversato	Gora Funtana Alixi
1.2 Codice del ponte/ataversamento	G207_SC_0064
1.3 Infrastruttura a cui appartiene l'opera	Strada di competenza del Comune di Pabillonis
1.4 Comune in cui ricade l'attraversamento	Pabillonis
1.5 Descrizione	Attraversamento in c.a. a sezione trapezia con altezza dell'intradosso rispetto al fondo pari a 1.55 m, altezza dell'impalcato pari a 0.40 m, larghezza della base minore pari a 1 m e base maggiore pari a 5 m.

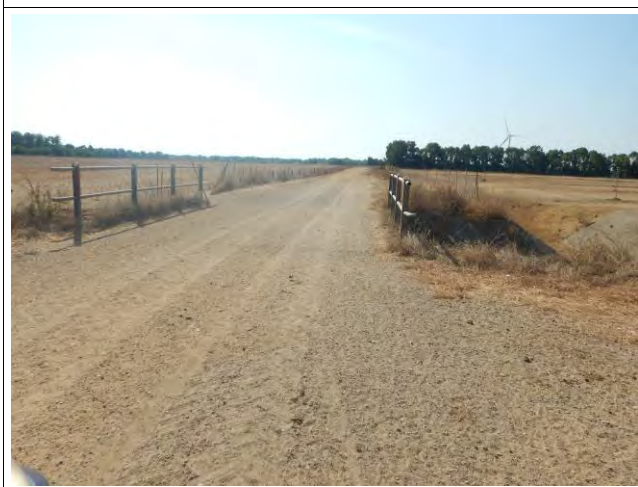
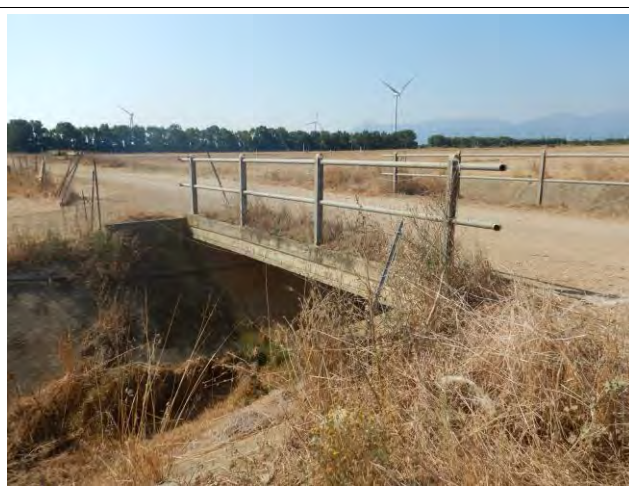
1. Identificazione	
1.1 Corso d'acqua attraversato	Canale de Cara
1.2 Codice del ponte/attraersamento	G207_SC_0065
1.3 Infrastruttura a cui appartiene l'opera	Strada di competenza del Comune di Pabillonis
1.4 Comune in cui ricade l'attraversamento	Pabillonis
1.5 Descrizione	Attraversamento a sezione trapezia in c.a.

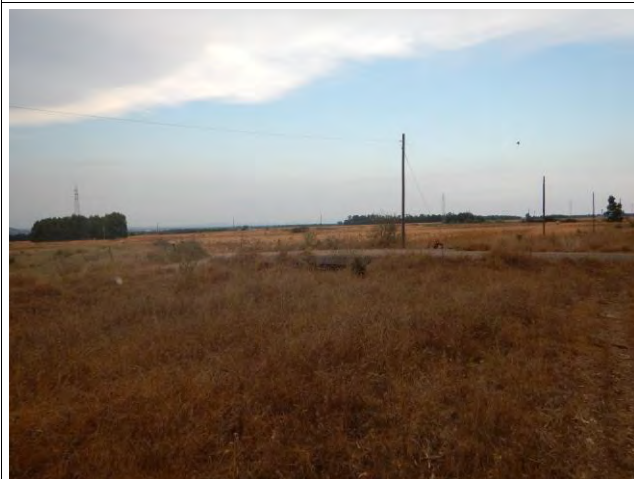
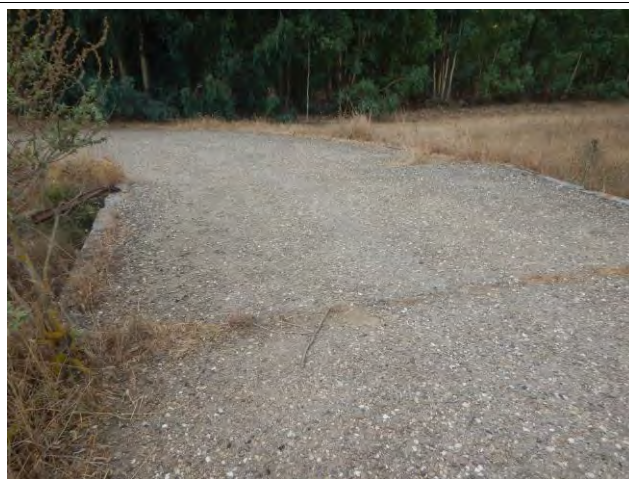
1. Identificazione	
1.1 Corso d'acqua attraversato	Fiume 19891
1.2 Codice del ponte/attraversamento	G207_SC_0066
1.3 Infrastruttura a cui appartiene l'opera	Strada di competenza del Comune di Pabillonis
1.4 Comune in cui ricade l'attraversamento	Pabillonis
1.5 Descrizione	Attraversamento in c.a. a sezione trapezia con altezza dell'intradosso rispetto al fondo pari a 1.15 m, altezza dell'impalcato pari a 0.35 m, larghezza della base minore pari a 1 m e base maggiore pari a 3.50 m.

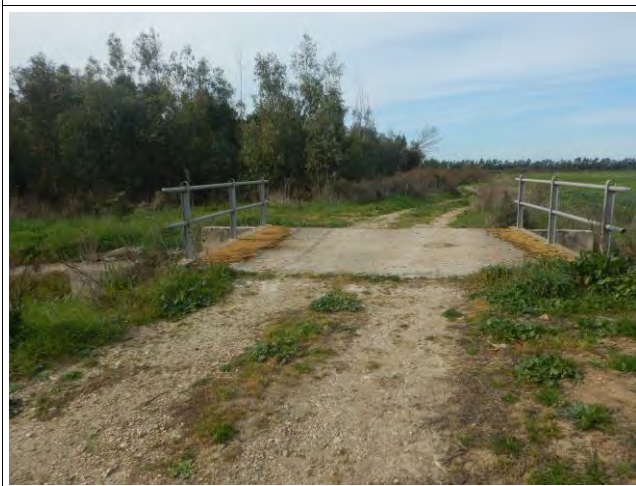
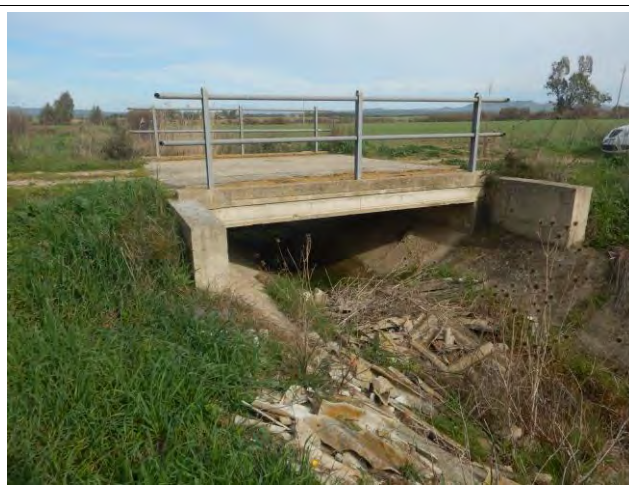
1. Identificazione	
1.1 Corso d'acqua attraversato	Fiume 25059
1.2 Codice del ponte/attraersamento	G207_SC_0068
1.3 Infrastruttura a cui appartiene l'opera	Strada di competenza del Comune di Pabillonis
1.4 Comune in cui ricade l'attraversamento	Pabillonis
1.5 Descrizione	Attraversamento in c.a. a sezione trapezia con base minore di 1.30 m, base maggiore di 4 m, altezza all'intradosso di 1.50 m e impalcato di 0.45 m.

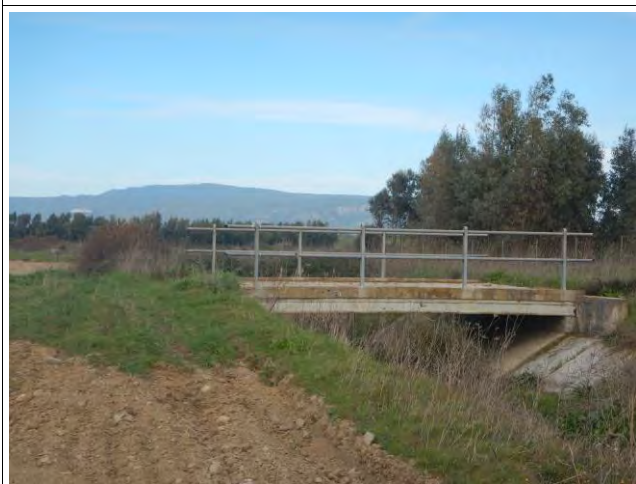
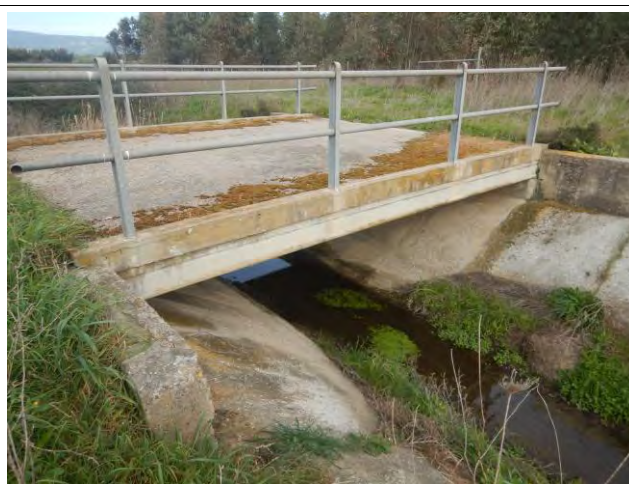
1. Identificazione	
1.1 Corso d'acqua attraversato	Riu Ponti Becciu
1.2 Codice del ponte/attraersamento	G207_SC_0069
1.3 Infrastruttura a cui appartiene l'opera	Strada di competenza del Comune di Pabillonis
1.4 Comune in cui ricade l'attraversamento	Pabillonis
1.5 Descrizione	Attraversamento in c.a. a sezione trapezia con base minore di 1.50 m, base maggiore di 6.20 m, altezza all'intradosso di 1.70 m e impalcato di 0.50 m.

6.2 Analisi idraulica (da compilare solo per le opere per le quali è prescritta la verifica di sicurezza)	
6.2.1 Portata di progetto	5.21 m ³ /s
6.2.3 Velocità media in alveo	1.7 m/s
6.2.4 Velocità media in golena	-
6.2.5 Effetto di rigurgito dell'attraversamento	-
6.2.6 Livello idrico massimo	0.90 m
6.2.7 Franco idraulico	Franco = 0,80 m; Franco minimo = 1 m (Verifica non soddisfatta)
6.2.8 Scalzamento sulle fondazioni (pile, spalle, rilevati di accesso) rilevato a seguito di sopralluogo	Non rilevato
Valori riferiti alle condizioni critiche	
6.2.9 Portata critica (m ³ /s)	6.62
6.2.10 Tempo di ritorno critico	500 anni

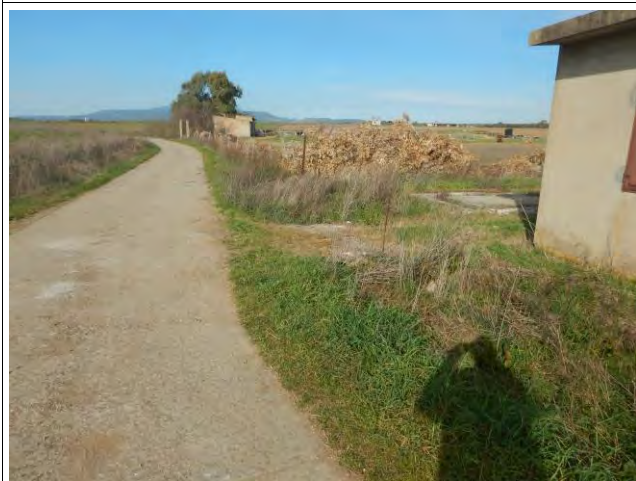
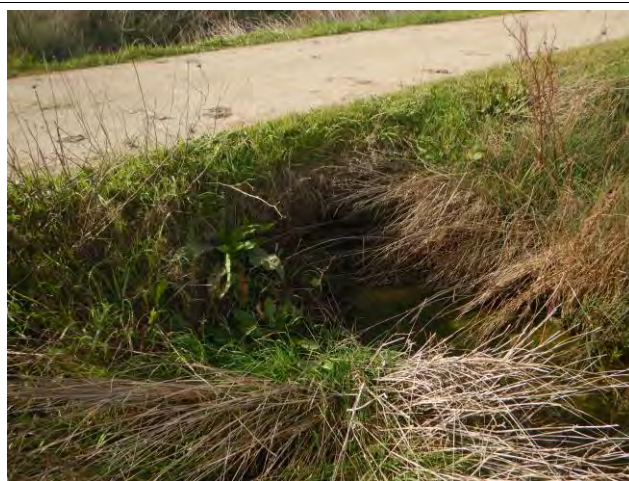
1. Identificazione	
1.1 Corso d'acqua attraversato	Fiume 336997
1.2 Codice del ponte/attraversamento	G207_SC_0070
1.3 Infrastruttura a cui appartiene l'opera	Strada di competenza del Comune di Pabillonis
1.4 Comune in cui ricade l'attraversamento	Pabillonis
1.5 Descrizione	Attraversamento in calcestruzzo a sezione circolare con diametro ϕ 700 mm e impalcato di 20 cm..

6.2 Analisi idraulica (da compilare solo per le opere per le quali è prescritta la verifica di sicurezza)	
6.2.1 Portata di progetto	3.13 m ³ /s
6.2.3 Velocità media in alveo	1 m/s
6.2.4 Velocità media in golena	0.45 m/s
6.2.5 Effetto di rigurgito dell'attraversamento	Nessuno
6.2.6 Livello idrico massimo	0.96 m
6.2.7 Franco idraulico	Franco = -0.26 m; Franco minimo = 1 m (Verifica non soddisfatta)
6.2.8 Scalzamento sulle fondazioni (pile, spalle, rilevati di accesso) rilevato a seguito di sopralluogo	Non rilevato
Valori riferiti alle condizioni critiche	
6.2.9 Portata critica (m ³ /s)	Non calcolata perché relativa ad un tempo di ritorno minore di 2 anni.
6.2.10 Tempo di ritorno critico	< 2 anni

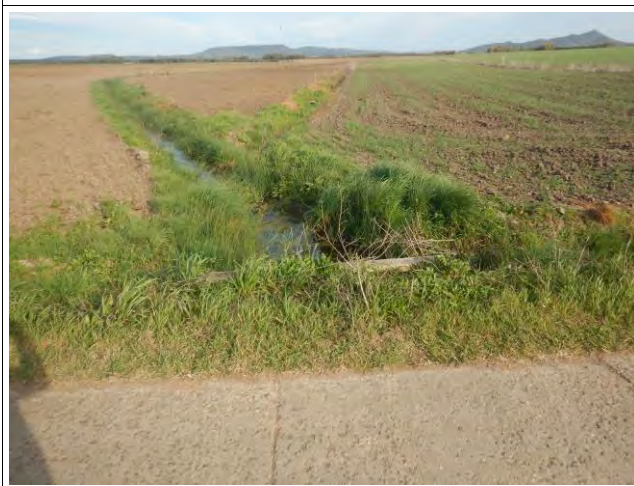
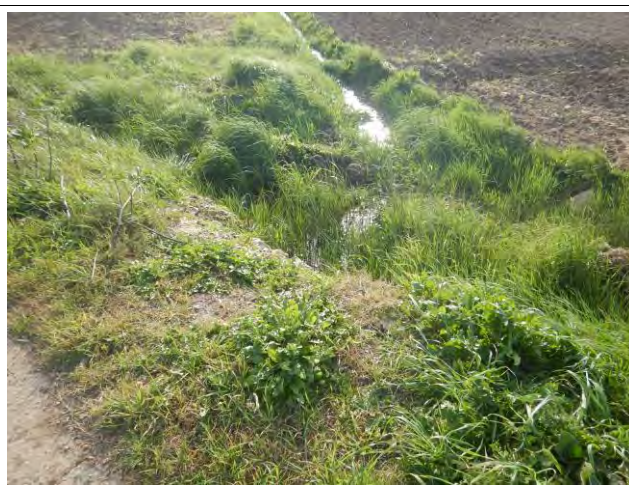
1. Identificazione	
1.1 Corso d'acqua attraversato	Gora de s'Acqua Mala
1.2 Codice del ponte/attraersamento	G207_SC_0071
1.3 Infrastruttura a cui appartiene l'opera	Strada di competenza del Comune di Pabillonis
1.4 Comune in cui ricade l'attraversamento	Pabillonis
1.5 Descrizione	Attraversamento in calcestruzzo a sezione circolare con diametro ϕ 600 mm e impalcato di 55 cm. Circa metà della sezione del tubolare risulta ostruita da detriti.

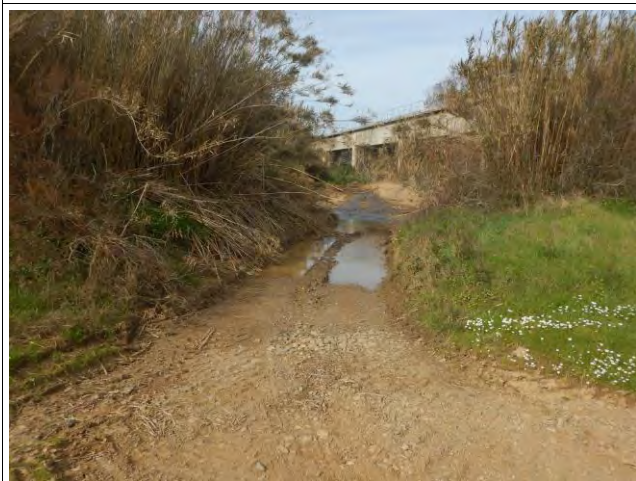
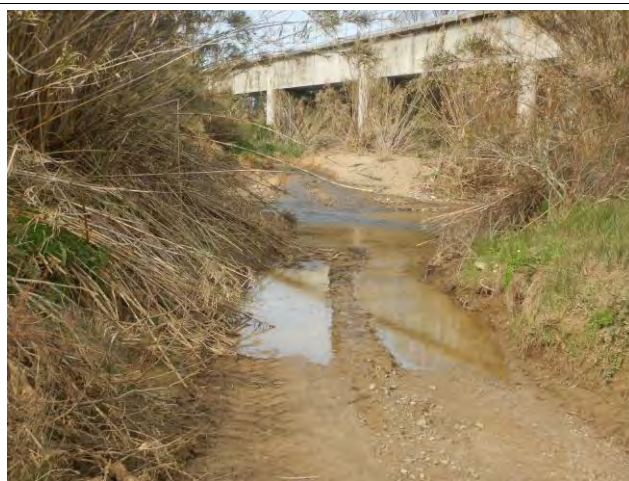
1. Identificazione	
1.1 Corso d'acqua attraversato	Flumini Bellu
1.2 Codice del ponte/ataversamento	G207_SC_0072
1.3 Infrastruttura a cui appartiene l'opera	Strada di competenza del Comune di Pabillonis
1.4 Comune in cui ricade l'attraversamento	Pabillonis
1.5 Descrizione	Guado

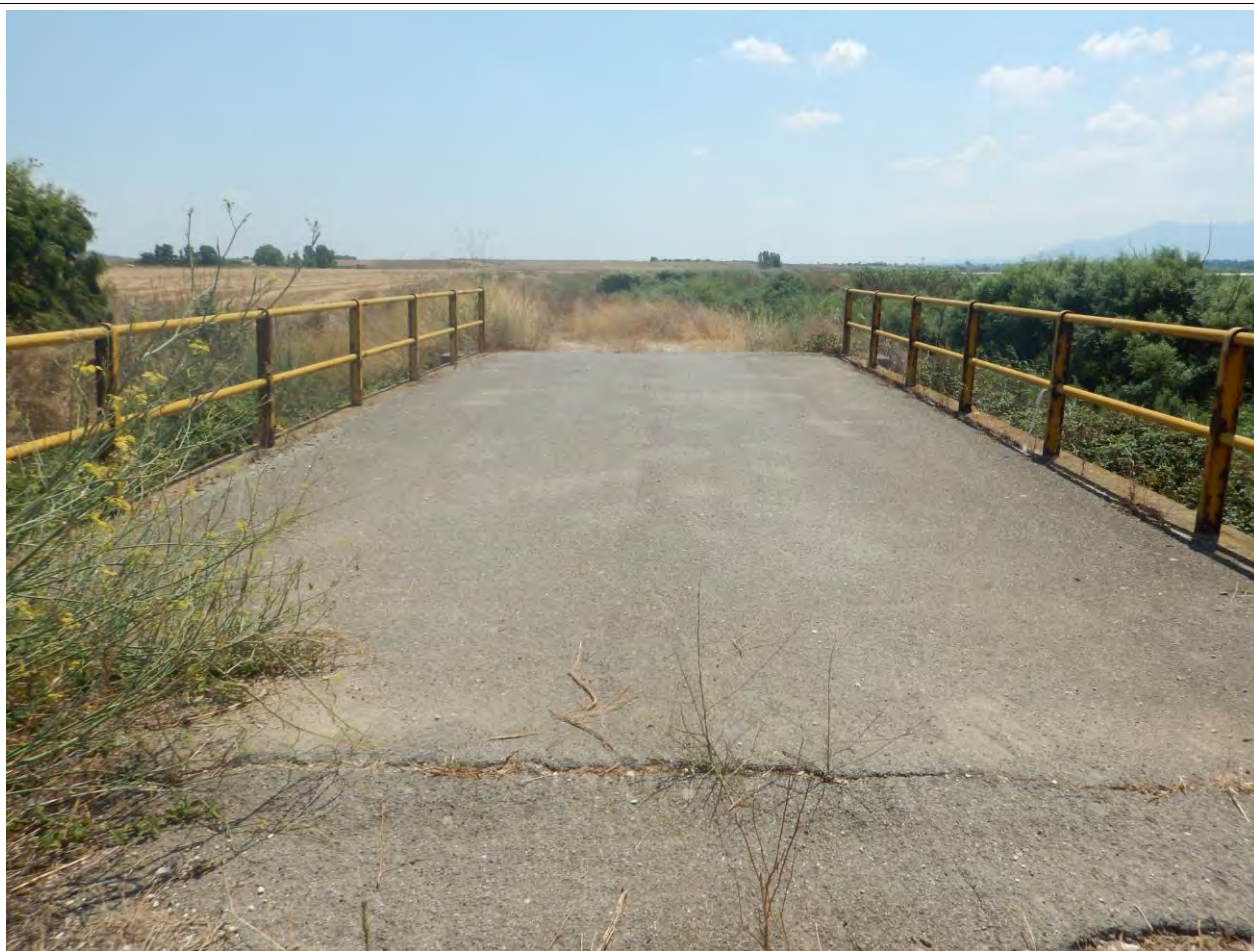
1. Identificazione	
1.1 Corso d'acqua attraversato	Roia Pibera
1.2 Codice del ponte/attraversamento	CDB_01
1.3 Infrastruttura a cui appartiene l'opera	Consorzio di Bonifica Sardegna Meridionale
1.4 Comune in cui ricade l'attraversamento	Pabillonis
1.5 Descrizione	Attraversamento in c.a. a sezione trapezia con larghezza al fondo di 4 m, larghezza in sommità di 11 m, altezza all'intradosso di 4.50 m, impalcato di 0.50 m.

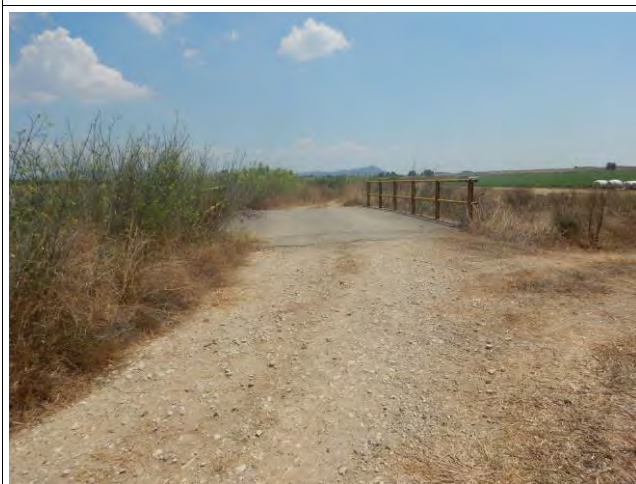
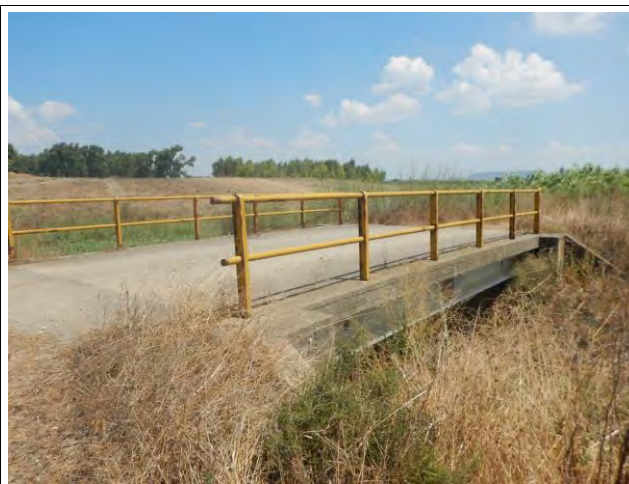
1. Identificazione	
1.1 Corso d'acqua attraversato	Riu Acqua Salsa
1.2 Codice del ponte/attraersamento	CDB_02
1.3 Infrastruttura a cui appartiene l'opera	Consorzio di Bonifica Sardegna Meridionale
1.4 Comune in cui ricade l'attraversamento	Pabillonis
1.5 Descrizione	Attraversamento in c.a. a sezione trapezia con larghezza al fondo di 2.5 m, larghezza in sommità di 8 m, altezza all'intradosso di 2.70 m, impalcato di 0.30 m.

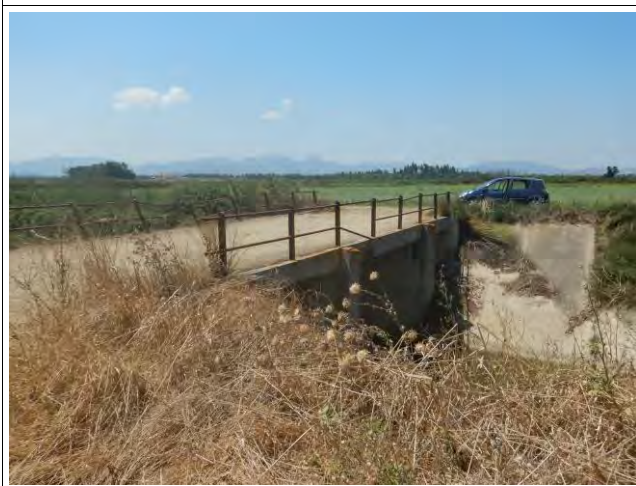
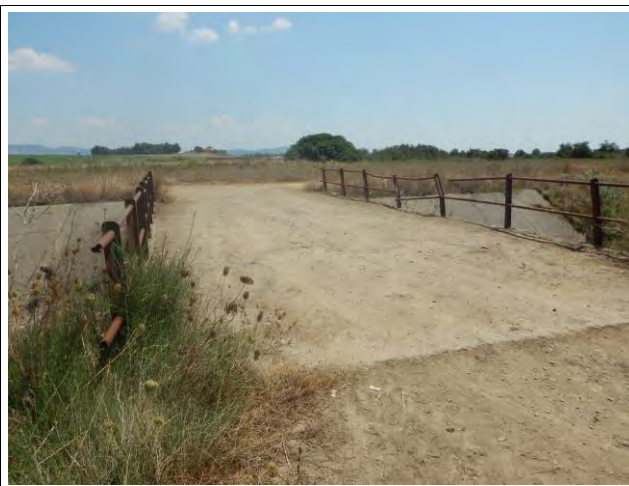
1. Identificazione	
1.1 Corso d'acqua attraversato	Canale Trottu
1.2 Codice del ponte/attraersamento	CDB_03
1.3 Infrastruttura a cui appartiene l'opera	Consorzio di Bonifica Sardegna Meridionale
1.4 Comune in cui ricade l'attraversamento	Pabillonis
1.5 Descrizione	Attraversamento in c.a. a 3 campate, sezione trapezia con larghezza al fondo di 16 m, larghezza in sommità di 5.60 m, altezza all'intradosso di 3.85 m, impalcato di 0.45 m.

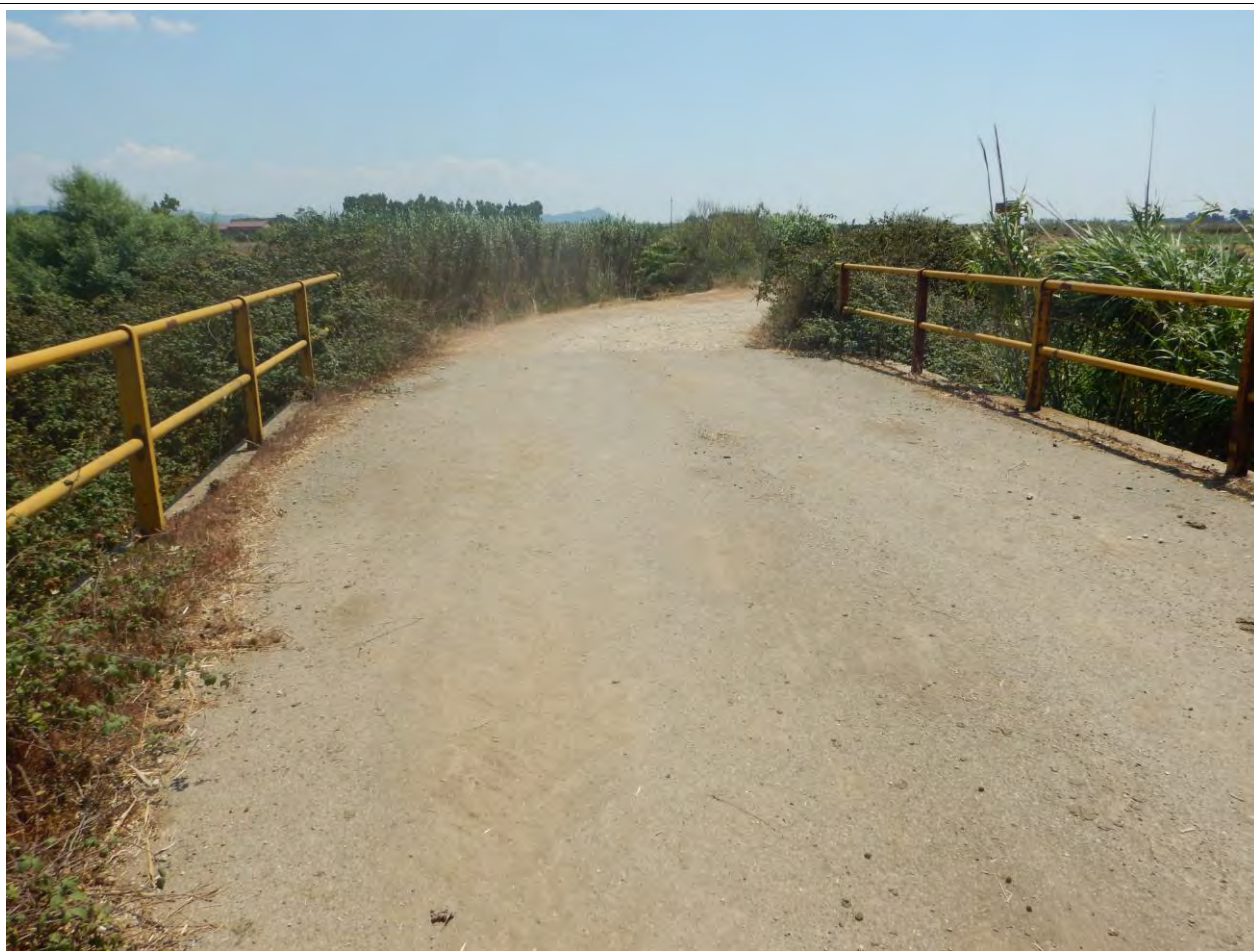
1. Identificazione	
1.1 Corso d'acqua attraversato	Riu Ponti Becciu
1.2 Codice del ponte/attraversamento	CDB_05
1.3 Infrastruttura a cui appartiene l'opera	Consorzio di Bonifica Sardegna Meridionale
1.4 Comune in cui ricade l'attraversamento	Pabillonis
1.5 Descrizione	Attraversamento in c.a. a sezione trapezia con larghezza al fondo di 3 m, larghezza in sommità di 8 m, altezza all'intradosso di 3.15 m, impalcato di 0.25 m.

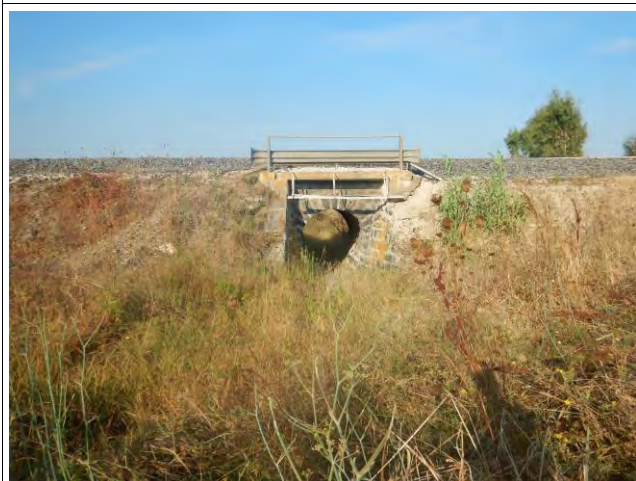
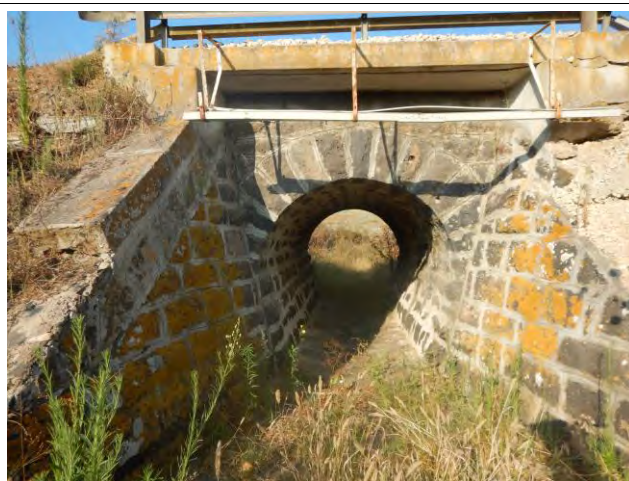
1. Identificazione	
1.1 Corso d'acqua attraversato	Riu Roia Pibera
1.2 Codice del ponte/attraersamento	G207_SF_0019
1.3 Infrastruttura a cui appartiene l'opera	Ferrovie dello stato
1.4 Comune in cui ricade l'attraversamento	Pabillonis
1.5 Descrizione	Ponte ad arco con base pari a 1.50 m, altezza massima all'intradosso 2 m, altezza minima di impalcato 1.40 m.

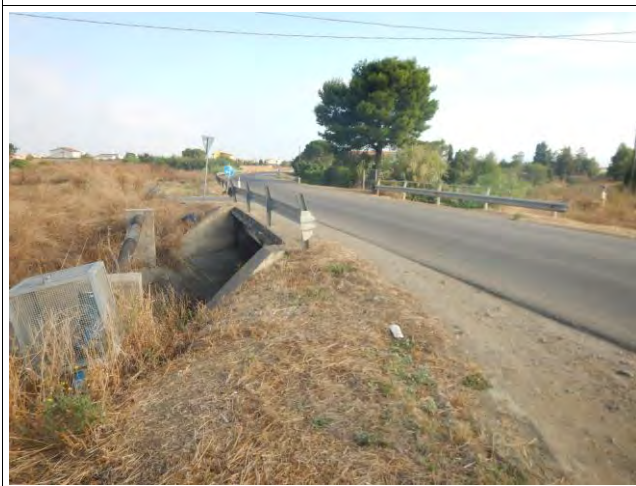
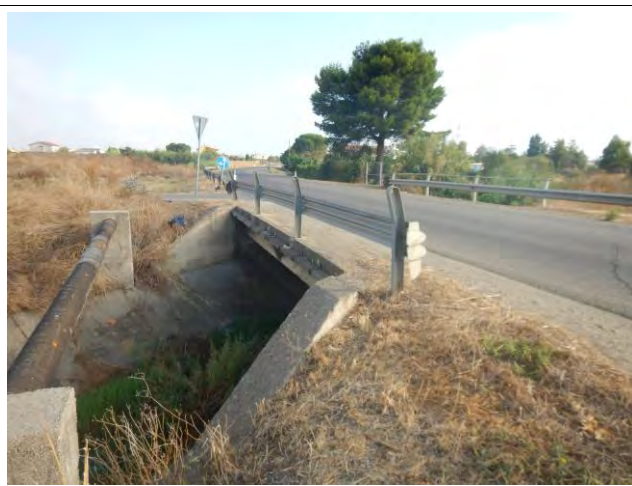
1. Identificazione	
1.1 Corso d'acqua attraversato	Gora is Arrieddus
1.2 Codice del ponte/attraersamento	G207_SP_0021
1.3 Infrastruttura a cui appartiene l'opera	Strada Provinciale SP 63
1.4 Comune in cui ricade l'attraversamento	Pabillonis
1.5 Descrizione	Attraversamento in c.a. a sezione trapezia, larghezza al fondo 3 m, larghezza in sommità 8 m, altezza all'intradosso di 2.20 m e impalcato di 1 m.

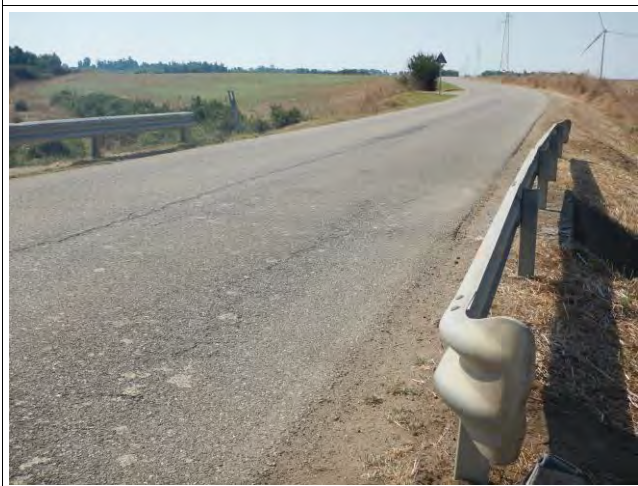
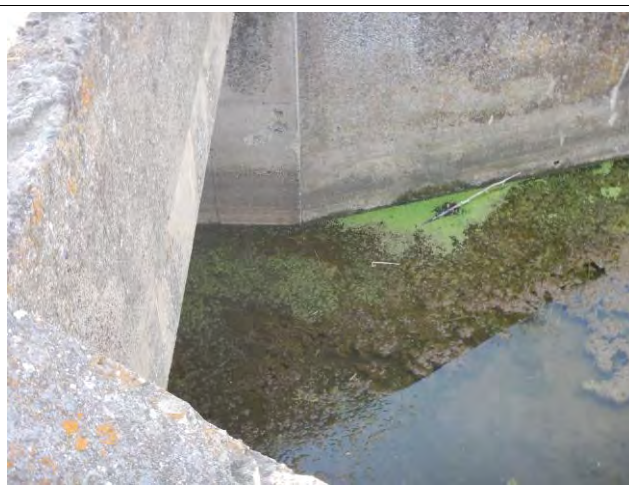
1. Identificazione	
1.1 Corso d'acqua attraversato	Riu Acqua Salsa
1.2 Codice del ponte/attraersamento	G207_SP_0022
1.3 Infrastruttura a cui appartiene l'opera	Strada Provinciale SP 64
1.4 Comune in cui ricade l'attraversamento	Pabillonis
1.5 Descrizione	Attraversamento in c.a. a sezione rettangolare con base di 6.80 m, altezza all'intradosso di 1.80 m e altezza impalcato di 1.20 m.
