COMUNE DI PABILLONIS

FEBBRAIO 2020

SCHEDE PER LA CARATTERIZZAZIONE DEGLI ATTRAVERSAMENTI
ESISTENTI - REVISIONE E INTEGRAZIONE

STUDIO TECNICO DOTT. ING ALESSANDRO LAI

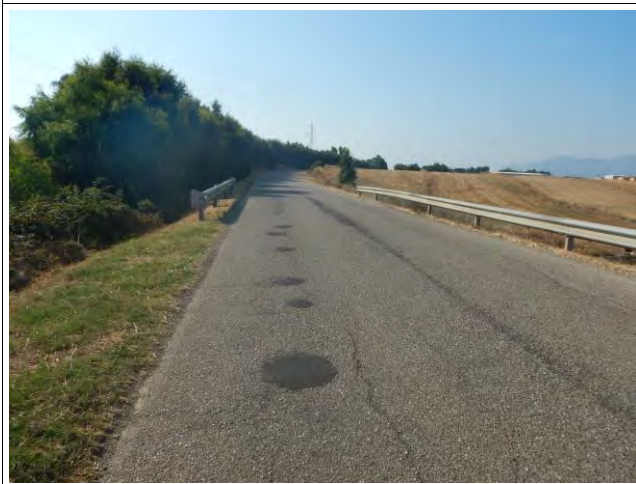
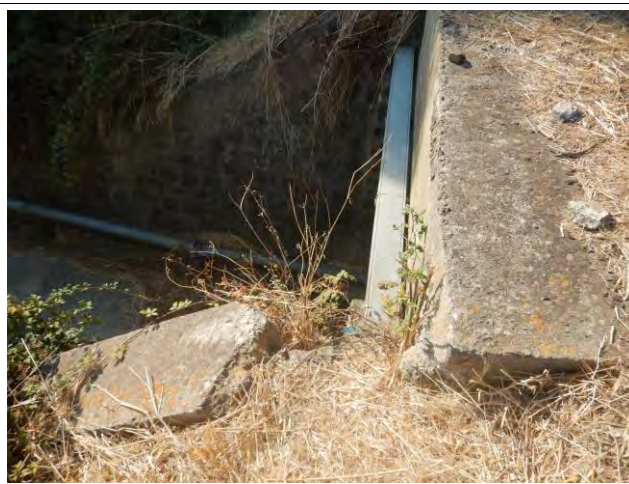
1. Identificazione	
1.1 Corso d'acqua attraversato	Roia Merdecani
1.2 Codice del ponte/attraersamento	G207_SP_0023
1.3 Infrastruttura a cui appartiene l'opera	Strada Provinciale SP 64
1.4 Comune in cui ricade l'attraversamento	Pabillonis
1.5 Descrizione	Attraversamento in c.a. a sezione rettangolare con base di 2 m, altezza all'intradosso di 2.80 m e altezza impalcato di 1 m.

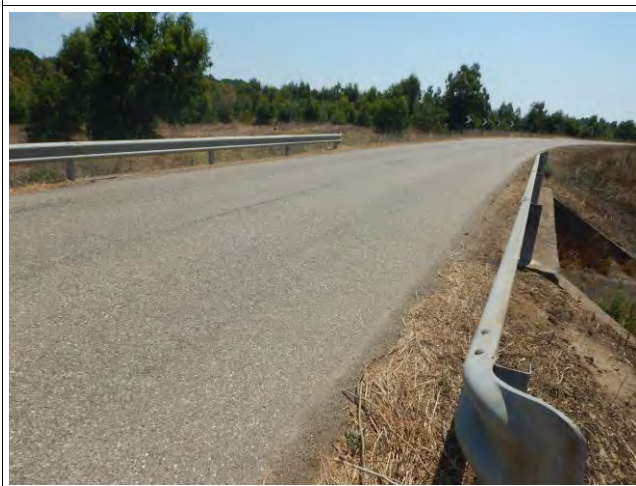
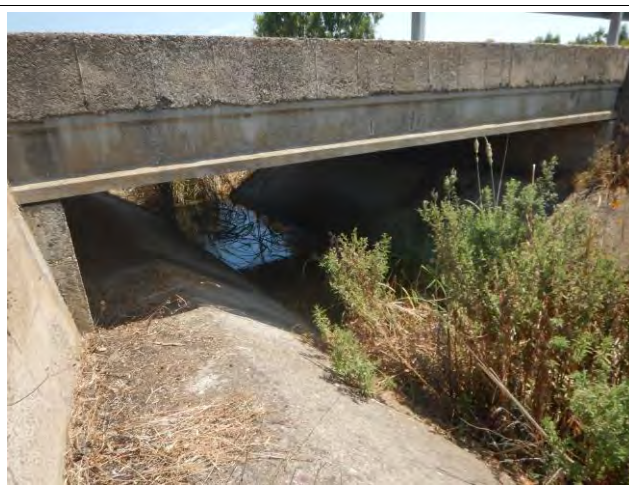
1. Identificazione	
1.1 Corso d'acqua attraversato	Riu Ponti Becciu
1.2 Codice del ponte/attraersamento	G207_SP_0024
1.3 Infrastruttura a cui appartiene l'opera	Strada Provinciale SP 64
1.4 Comune in cui ricade l'attraversamento	Pabillonis
1.5 Descrizione	Attraversamento a sezione trapezia, larghezza al fondo 2 m, larghezza in sommità 6.50 m, altezza all'intradosso di 2.10 m e altezza impalcato di 0.90 m.

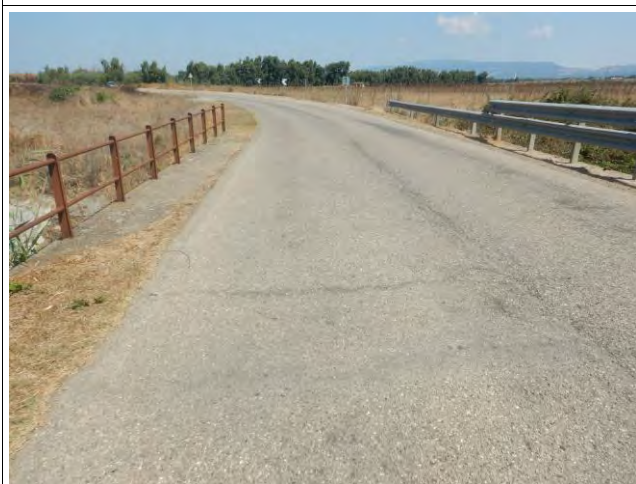
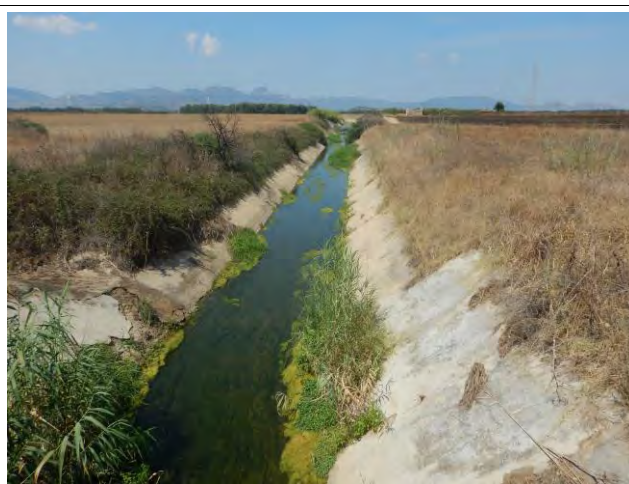
1. Identificazione	
1.1 Corso d'acqua attraversato	Canale Trottu
1.2 Codice del ponte/attraersamento	G207_SP_0025
1.3 Infrastruttura a cui appartiene l'opera	Strada Provinciale SP 64
1.4 Comune in cui ricade l'attraversamento	Pabillonis
1.5 Descrizione	Attraversamento a sezione trapezia con larghezza al fondo di 3.50 m, larghezza in sommità di 8 m, altezza all'intradosso di 3 m e altezza impalcato di 0.60 m.

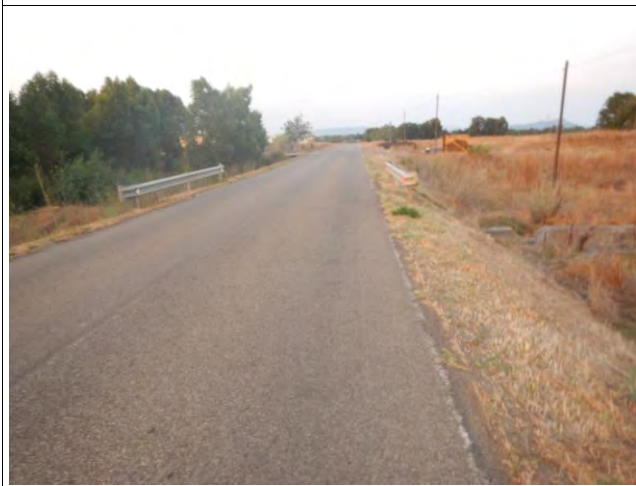
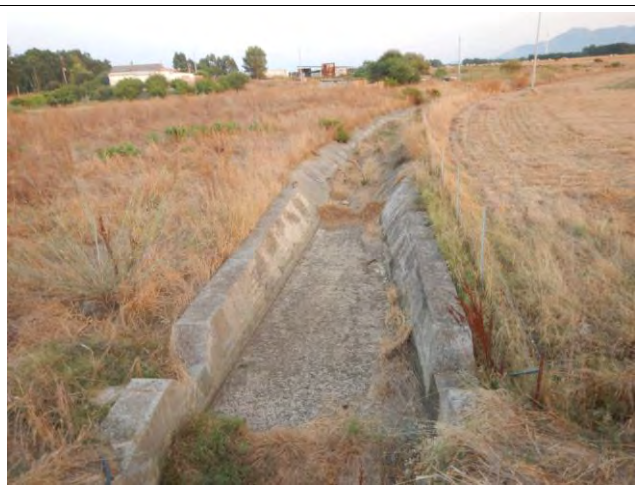
1. Identificazione	
1.1 Corso d'acqua attraversato	Roia Merdecani
1.2 Codice del ponte/attraersamento	G207_SP_0026
1.3 Infrastruttura a cui appartiene l'opera	Strada Provinciale SP 69
1.4 Comune in cui ricade l'attraversamento	Pabillonis
1.5 Descrizione	Ponte ad arco con larghezza pari a 2.10, altezza massima 2.90 m, altezza massima all'intradosso 2.10 m, altezza minima all'intradosso pari a 1.60 m.

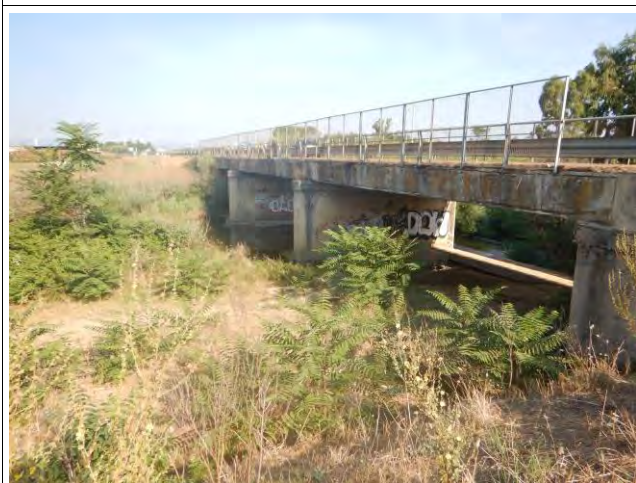
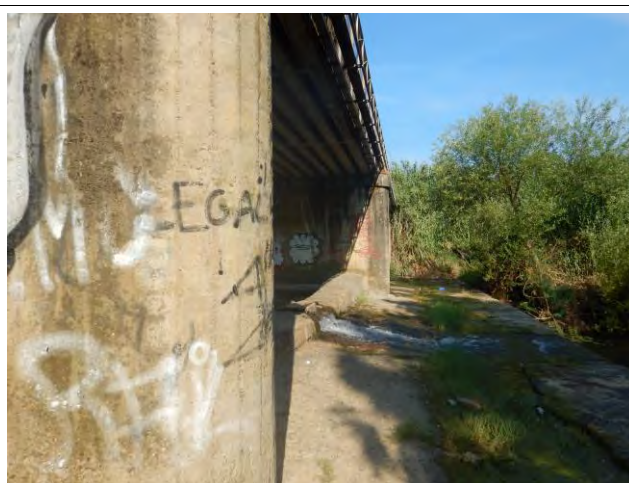
1. Identificazione	
1.1 Corso d'acqua attraversato	Flumini Bellu
1.2 Codice del ponte/attraersamento	G207_SP_0027
1.3 Infrastruttura a cui appartiene l'opera	Strada Provinciale
1.4 Comune in cui ricade l'attraversamento	Pabillonis
1.5 Descrizione	Ponte in c.a. a 3 campate con altezza all'intradosso pari a 3.80 m, impalcato di 1 m.

3.1 Coordinate Gauss Boaga	1475383 E - 4383042 N
3.2 Descrizione area limitrofa	Area agricola
3.3 Descrizione di opere idrauliche connesse	Pochi metri a valle del ponte sono presenti due salti di fondo, entrambi di altezza pari a 90 cm.
3.4 Altri attraversamenti vicini	-

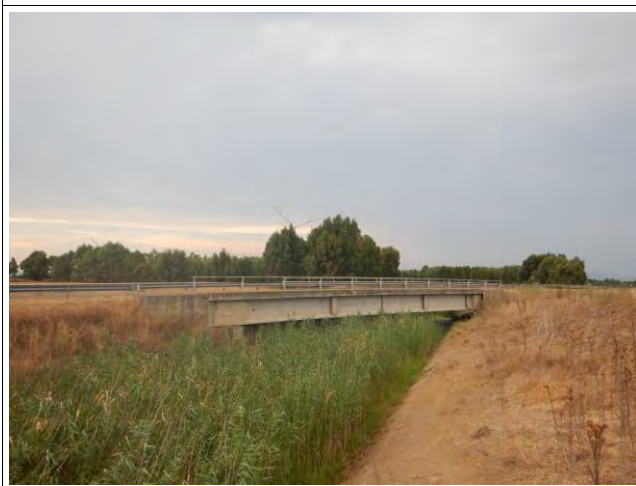
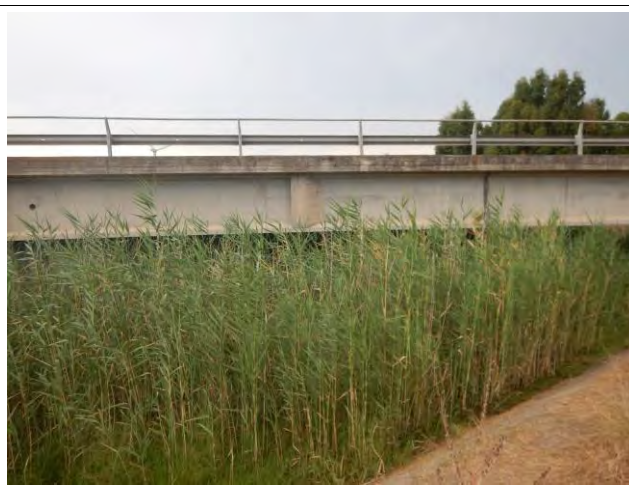
1. Identificazione	
1.1 Corso d'acqua attraversato	Canale Spadula
1.2 Codice del ponte/attraersamento	G207_SP_0031
1.3 Infrastruttura a cui appartiene l'opera	Strada Provinciale SP 72
1.4 Comune in cui ricade l'attraversamento	Pabillonis
1.5 Descrizione	Attraversamento in c.a. a sezione trapezia con larghezza al fondo di 22 m, larghezza in sommità di 28 m, altezza all'intradosso di 2.5 m e altezza impalcato di 2.20 m.

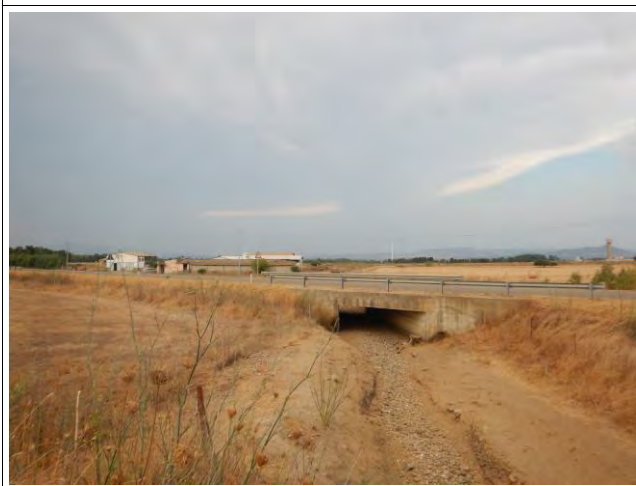
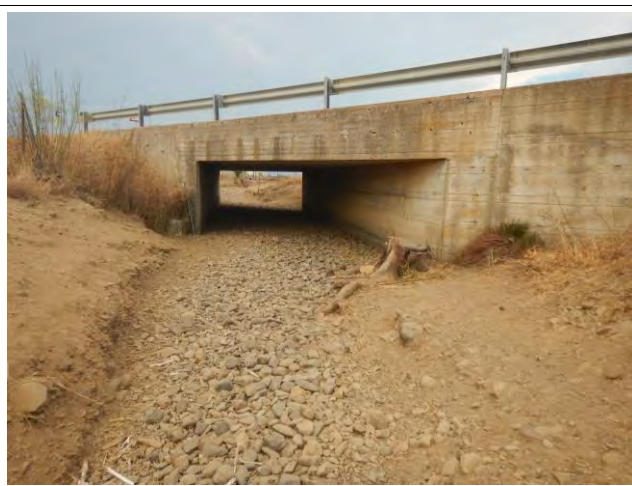
2. Immagini

1. Identificazione	
1.1 Corso d'acqua attraversato	Gora Spadula
1.2 Codice del ponte/attraersamento	G207_SP_0032
1.3 Infrastruttura a cui appartiene l'opera	Strada Provinciale SP 72
1.4 Comune in cui ricade l'attraversamento	Pabillonis
1.5 Descrizione	Attraversamento in c.a. a sezione rettangolare con base di 4 m, altezza all'intradosso di 1.85 m e altezza impalcato di 0.90 m.
